ÉGLISE SAINT-JACQUES LE MAJEUR À MONTROUGE

Une rénovation en profondeur

La rénovation des piliers en béton avec MAPEI

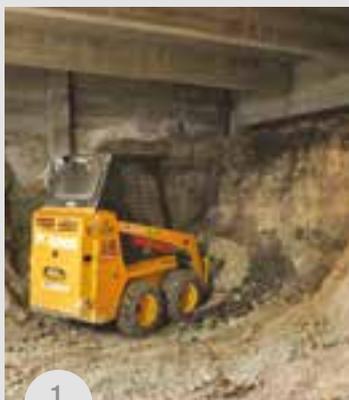
les sulfates - dont l'origine est probablement due à une activité ancienne sur ce terrain (tannerie) - avait causé la dégradation de bon nombre des poteaux en béton du sous-sol. L'un d'eux avait même disparu ! » précise Henry de Reviere, conducteur de travaux principal de l'entreprise Lefevre Rénovation.

Photo 1. Excavation de la terre polluée du sous-sol

La terre a donc été évacuée puis traitée en déchet spécial. L'ensemble des poteaux a ensuite été rénové avec des produits de la gamme réparation des bétons MAPEI. « Nous travaillons depuis plusieurs années avec MAPEI. Lefevre et MAPEI ont en effet réalisé ensemble de nombreux chantiers de Monuments Historiques comme la rénovation du château de Caen, du Lycée Karl Marx à Villejuif, du collège néerlandais ou de l'Eglise de Vaucresson. Ce sont des produits que nous connaissons bien et dont nous apprécions les qualités techniques » poursuit Henry de Reviere.

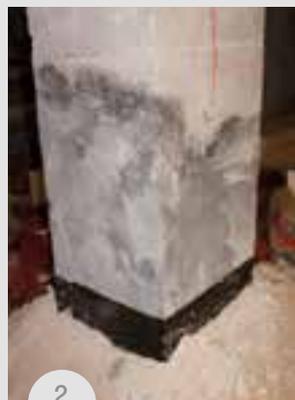
Photo 2. Un poteau réparé à l'aide de MAPEGROUT T60 F

Dans un premier temps, le mortier anticorrosion MAPEFER 1K a été appliqué sur les armatures métalliques apparentes afin de prévenir de nouvelles formations de rouille. Les zones en béton dégradé ont ensuite été réparées à l'aide de MAPEGROUT T60 F, un mortier fibré à hautes résistances, résistant aux chlorures et aux sulfates. Titulaire de la marque NF en réparation structurale, MAPEGROUT T60 F est conforme à la norme EN 1504-3 (classe R4). Pour les piliers très dégradés, un chemisage a été réalisé à l'aide du mortier de scellement et de calage hautes performances MAPEFILL F. Ce mortier est titulaire de la marque NF en fonction scellement et en fonction calage et conforme à la norme EN 1504-6 et à la norme NF P 18-821. MAPEGROUT T60 F et MAPEFILL F sont tous les deux disponibles en sacs plastiques de 25 kg résistants aux intempéries : un réel avantage pour le stockage sur chantier.

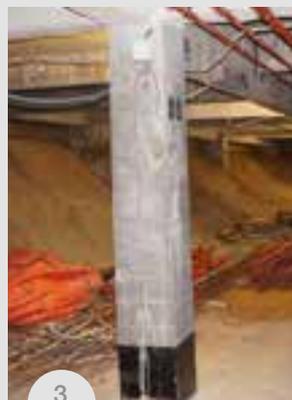
Photo 3. Certains poteaux ont été entièrement rénovés par chemisage à l'aide de MAPEFILL F

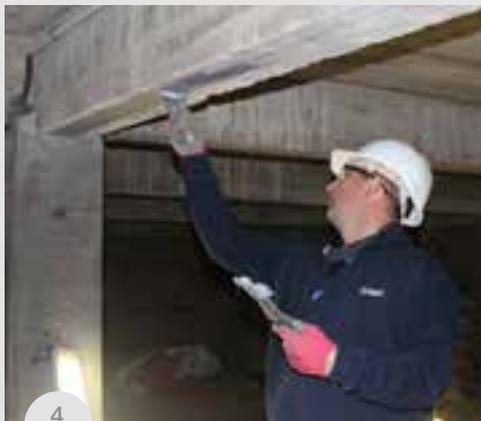
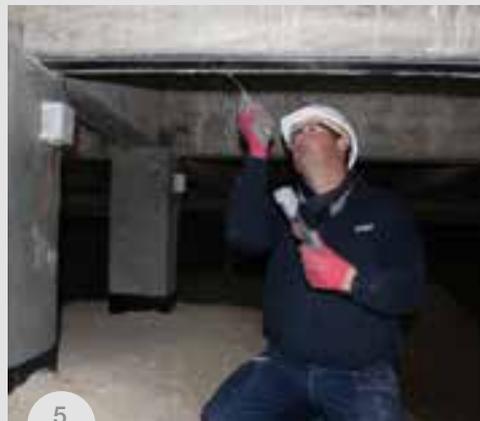
Photos 4 et 5. Le collage des plats CARBOPLATE avec ADESILEX PG1. Un chantier parfois difficile d'accès !

Lefevre Rénovation s'est appuyé sur CARBOPLATE, un système de plats pultrudés en fibres de carbone pour le renfort structural de la gamme FRP SYSTEM de MAPEI.

« Un système sous Avis Technique très facile et rapide à mettre en œuvre et qui, grâce à sa légèreté, ne surcharge pas la structure. Afin de bien rappeler les étapes de mise en œuvre et que les équipes s'approprient parfaitement le produit, nous avons organisé une formation sur site avec un technicien MAPEI lors du démarrage du chantier » précise Benoit Le Coz, chargé d'affaires génie civil MAPEI Île-de-France. « Même si c'est un produit que nous connaissons bien et appliquons souvent, il est toujours intéressant pour nos équipes d'échanger et d'être conseillé par l'industriel » affirme Henry de Reviers. C'est la référence CARBOPLATE E170 de 50 mm de largeur ayant un module d'élasticité de 156 GPa et une contrainte à la rupture de 3 100 MPa qui a été retenue. Les plats ont ainsi été collés en sous-face des poutres principales et secondaires à l'aide de la colle époxy ADESILEX PG1.

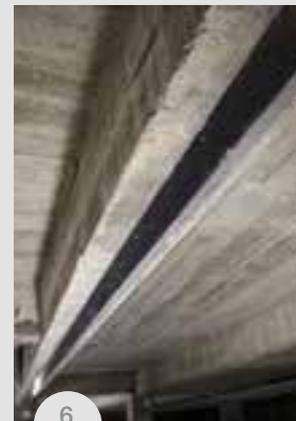
Photo 6. Le système de renfort CARBOPLATE en sous-face des poutres

Le projet architectural comprenait la mise en place d'un plancher chauffant avec la réalisation d'un complexe chape + isolant de 19 cm d'épaisseur au niveau de la nef et de la chapelle du Saint Sacrement. La structure devait donc être renforcée.
