LA CHIESA DI SAN JERÓNIMO A BAZA, IN SPAGNA

SERIAMENTE DANNEGGIATA DA ANNI DI ABBANDONO, LA CHIESA INTITOLATA A SAN GIROLAMO HA RICHIESTO UN INTERVENTO DI CONSOLIDAMENTO E RISANAMENTO

Chiesa di San Jerónimo,
Baza, (Spagna)

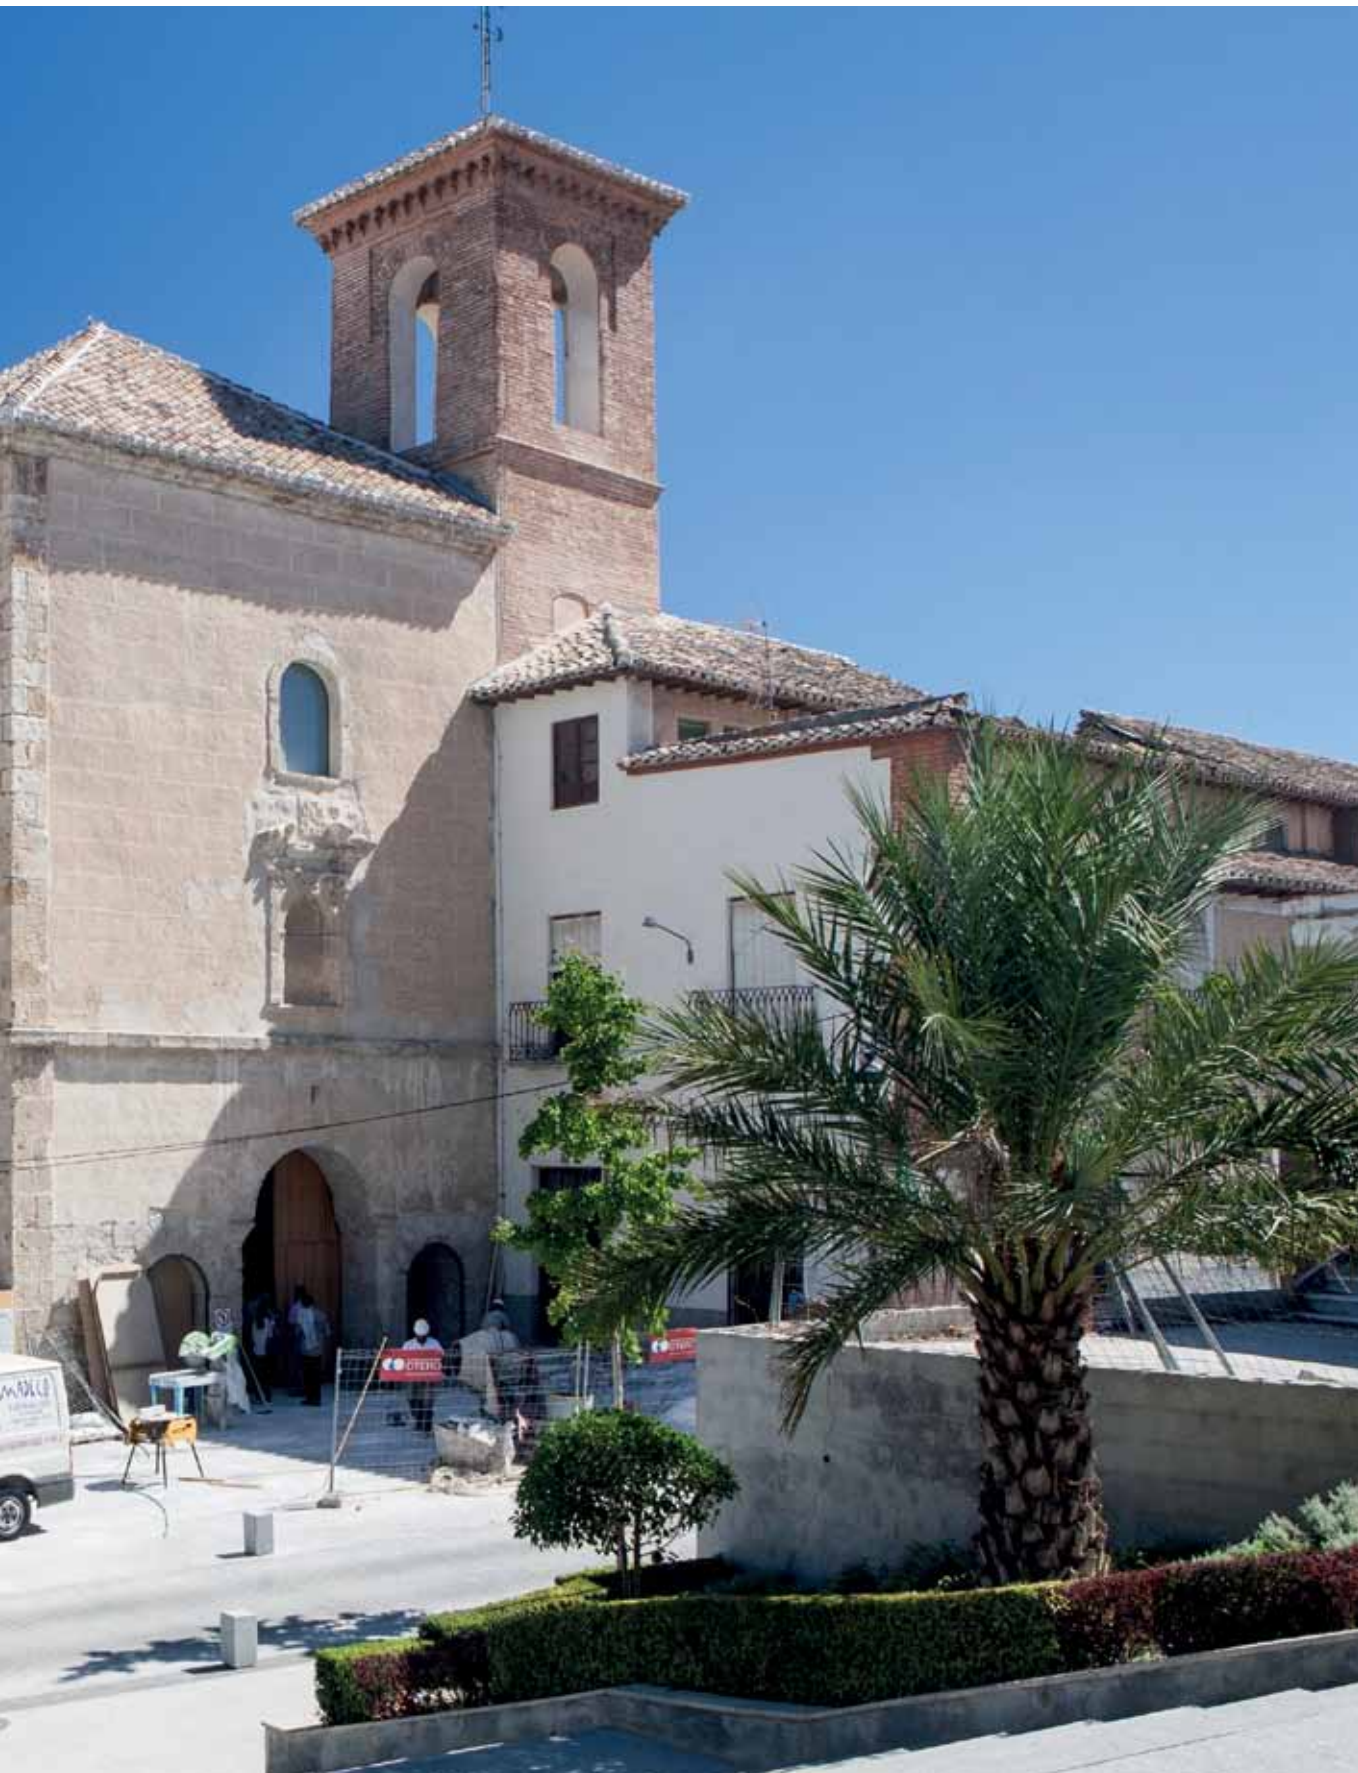
FOTO 1. Lo stato in cui si trovavano le murature esterne.
