IL RESTAURO DEL GR

Aspetti di diagnostica, conservazione dei materiali e strategie di restauro.

di Luigi Coppola, Paolo Banfo, Tiziano Cerulli,
Paola Di Silvestro e Paolo Giglio - Mapei S.p.A., Milano

Grattacielo Pirelli, Milano

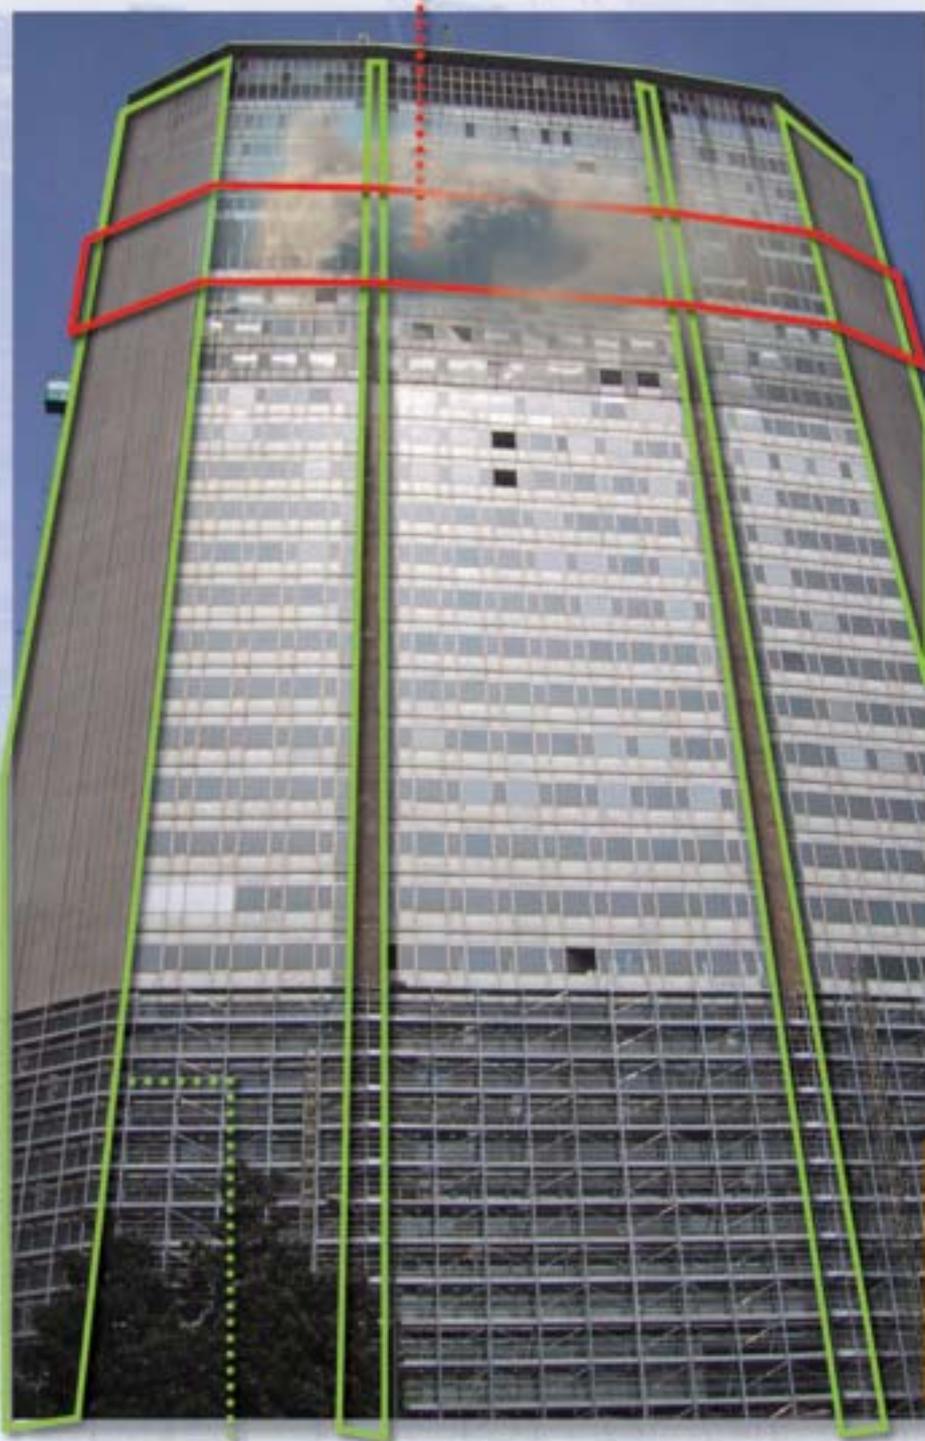
*Immagine della facciata
del grattacielo Pirelli dopo
l'incidente aereo
del 18 aprile 2002.*

Il giorno 18 aprile 2002 alle ore 17,47 un monomotore Commander 112 Tc ha colpito la facciata del grattacielo Pirelli su Piazza Duca d'Aosta, tra l'impalcato del 26° piano e quello del 27° piano, praticamente sulla mezzera dell'edificio, penetrando all'interno. In seguito all'urto, il motore dell'aereo si è separato dalla fusoliera, fuoriuscendo dalla facciata di via Fabio Filzi, e i due serbatoi, posizionati in prossimità delle ali, sono esplosi. Di conseguenza, si è aperto uno squarcio nella facciata e si è attivato un incendio con una vistosa colonna di fumo uscente dall'edificio.

Dopo essere penetrato attraverso la facciata dell'edificio su piazza Duca d'Aosta, il velivolo, già frenato dall'urto contro la facciata, ha definitivamente interrotto il suo moto con l'urto delle ali contro i vani tecnici. Sul pavimento dell'impalcato del 26° piano non si sono rilevati danni sostanziali. Tuttavia, l'onda prodotta dalla sovrappressione che si è generata all'interno, innescata dall'esplosione dei serbatoi, ha provocato vistose deformazioni verso il basso dell'impalcato del 26° piano e verso l'alto di quello del 27° piano.

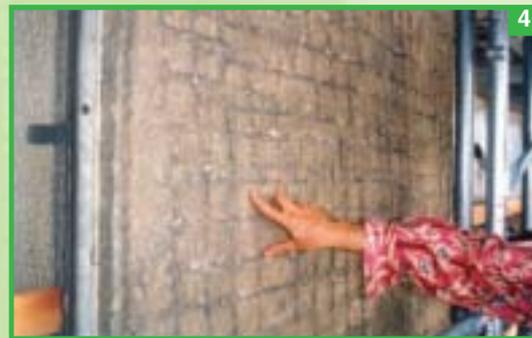
Foto 4. Completo distacco della "malta di posa" e, quindi, del rivestimento vetroso lasciando in vista il "calcestruzzo di regolarizzazione".

quindi, del rivestimento vetroso lasciando in vista il calcestruzzo di regolarizzazione (foto 4);
2) il distacco delle sole tessere di mosaico dalla "pastina superficiale";
3) il distacco parziale della malta di posa dal sottostante calcestruzzo di regolarizzazione senza evidenziare il "crollo" del rivestimento in mosaico vetroso (foto 5).

Per la risoluzione, invece, della tipologia di dissesto in facciata caratterizzata dal distacco completo della malta di posa dal calcestruzzo di regolarizzazione, si è deciso di realizzare un intonaco cementizio, impiegando NIVOPLAN* miscelato con acqua e 2 kg di PLANICRETE* per sacco, malta livellante per pareti con elevata capacità di adesione al supporto (valori di adesione > 2,5 N/mm² dopo 28 gg), resistenza a flessione elevata (8 N/mm²), per ridurre il rischio di fessurazione e modulo elastico prossimo a quello degli intonaci normalmente usati in facciata. Si è quindi proceduto alla posa delle nuove tessere di mosaico utilizzando KERAQUICK* miscelato con LATEX PLUS* diluito 1:1 con acqua, adesivo cementizio ad alte prestazioni, resistente allo scivolamento e a presa rapida, altamente deformabile, di classe C2FT secondo la norma EN 12004 e di classe S2 secondo la norma EN 12002.

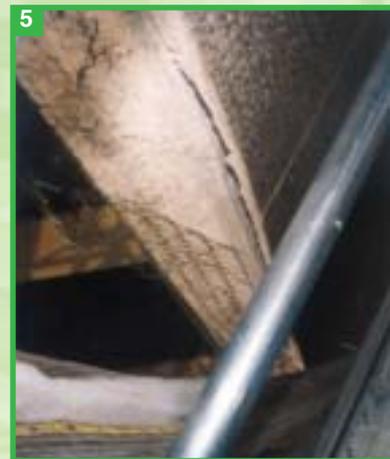
Foto 5. Distacco parziale della "malta di posa" dal sottostante "calcestruzzo di regolarizzazione" senza evidenziare il "crollo" del rivestimento in mosaico vetroso.

Quest'ultima tipologia di dissesto si manifestava evidenziando in alcune zone soluzioni di continuità dell'ordine del decimo di millimetro. In altre situazioni, invece, il distacco era così accentuato che, sia pur senza denotare il "crollo" del

rivestimento in mosaico, presentava dei vuoti di spessore centimetrico tra la "malta di posa" e il "calcestruzzo di regolarizzazione".

L'indagine, quindi, ha evidenziato come il punto debole del sistema fosse, nella quasi totalità dei casi, rappresentato dall'interfaccia malta di posa/cls di regolarizzazione.

Al fine di determinare la tecnica di ripristino per l'eliminazione della tipologia di dissesto più diffusa (distacco parziale della malta di posa dal sottostante calcestruzzo di regolarizzazione senza evidenziare il "crollo" del rivestimento in mosaico vetroso), sono stati condotti test in cantiere che hanno previsto l'iniezione di EPOJET LV*, sistema epossidico a bassissima viscosità (140 mPa·s), in due zone denominate ZONA A e ZONA B.

A seguito di questi test preliminari, il sistema iniettante con resina epossidica è stato quindi scelto per il ripristino dell'intera facciata del grattacielo, in quelle zone ove era prevalente il problema del distacco della malta di posa dal calcestruzzo di regolarizzazione.

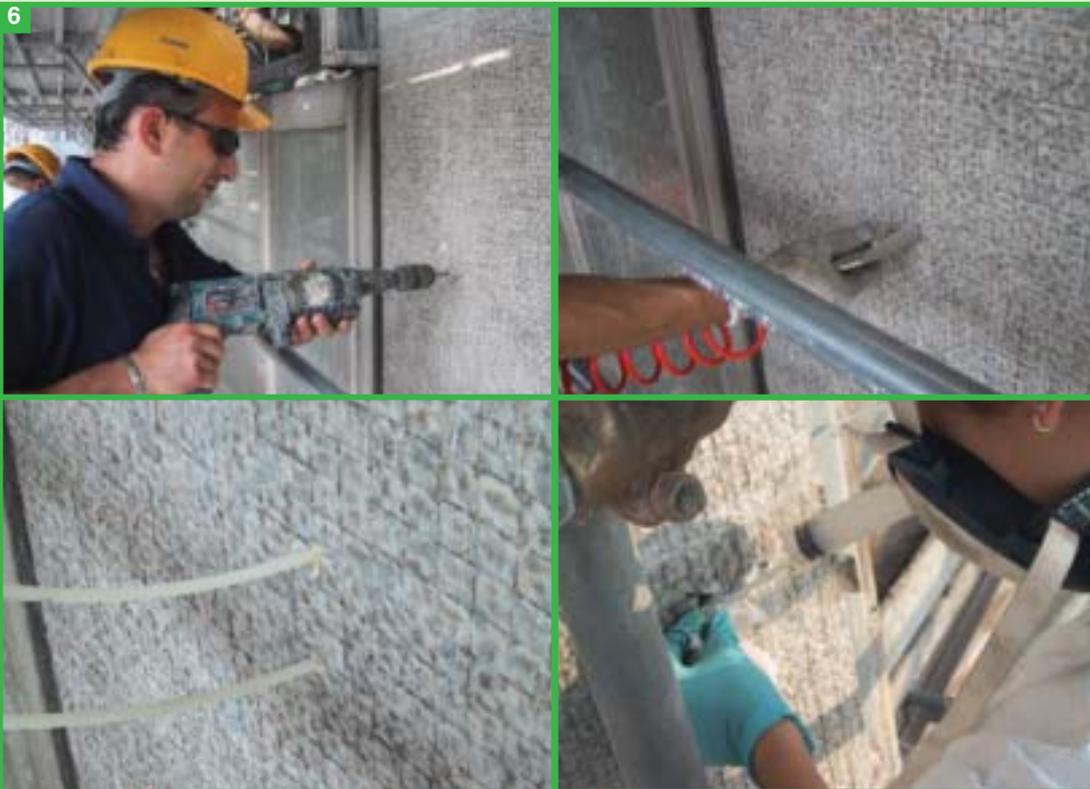
Foto 6. Iniezione di resina epossidica Epojjet LV. Realizzazione dei fori di iniezione (diametro dei fori: 10mm; profondità: 30 mm - in modo da intercettare la soluzione di continuità tra malta di posa e calcestruzzo di regolarizzazione). Pulizia dei fori con aria compressa. Posizionamento all'interno dei fori del tubetto d'iniezione e del tubetto spia. Iniezione di resina epossidica.

L'intervento di iniezione è stato effettuato con pompa a motore pneumatico a doppia membrana, avente pressione massima di 8 bar e portata di 5 litri/min (nelle zone distaccate di piccola estensione le iniezioni sono state effettuate con una siringa), e si è articolato nelle seguenti fasi (foto 6):

1. realizzazione di due fori di diametro 10 mm fino ad una profondità superiore a 3 cm, in modo da intercettare la soluzione di continuità presente tra malta di posa e calcestruzzo di regolarizzazione;
2. pulizia dei fori con aria compressa alla pressione di 7-8 bar;
3. inserimento nei fori del tubetto di iniezione e

del tubetto spia a una profondità di circa 1 cm e sigillati con EPORIP TURBO*, resina poliesteri bicomponente a rapido indurimento;

4. iniezione di aria compressa alla pressione 4-5 bar per accertare che il circuito di iniezione fosse completamente aperto tra i due fori;

5. miscelazione dei due componenti della resina epossidica a bassa viscosità EPOJET LV* e iniezione nel tubetto posto in basso fino alla fuoriuscita dal tubetto spia posto nella parte alta, alla pressione di 0,5-2,5 bar.

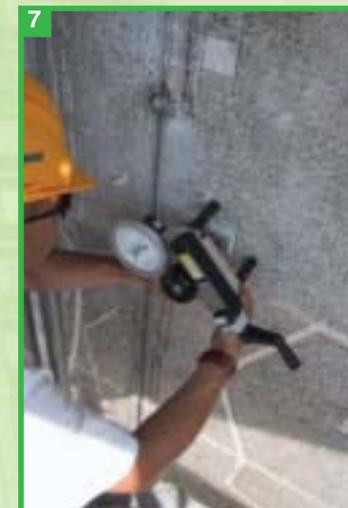
Foto 7. Test di adesione effettuati mediante dinamometro torsionale.

Dopo 7 giorni sono state eseguite prove di adesione mediante un "dinamometro manuale" (foto 7). Nelle Tab. 3 e 4 vengono riportati i risultati delle prove di strappo.

Le prove hanno evidenziato come la "crisi" potesse avvenire quasi esclusivamente o nello strato di adesivo che lega il rivestimento alla malta di posa o nel calcestruzzo di regolarizzazione, confer-

mando l'efficacia del sistema epossidico scelto (EPOJET LV), che oltre a sigillare le soluzioni di continuità, è stato in grado anche di penetrare all'interno della matrice cementizia per circa 3 mm contribuendo ad una migliore ricomposizione della monoliticità degli elementi di facciata (foto 8); EPOJET LV* è caratterizzato dalle seguenti proprietà:

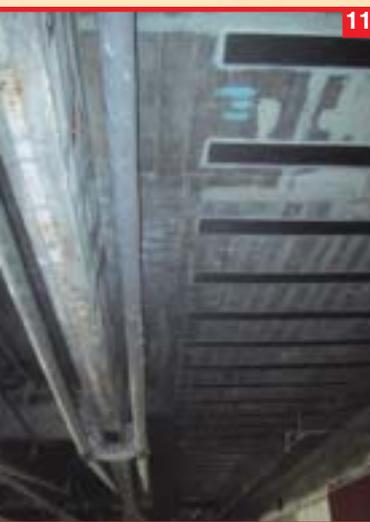
Il progetto di risanamento ha quindi previsto il recupero statico delle travi della zona centrale degli impalcati dei piani 26° e 27°, danneggiati a seguito dell'impatto del velivolo.

Foto 11.
Particolare dei cavi di post-tensione e del rinforzo della soletta con Carboplate E170/50.

Di fronte alla vistosa deformazione, si è previsto, innanzitutto il riallineamento dell'impalcato mediante una sua "forzatura", controllata in termini di forze, e, successivamente, una volta ricostruite le sezioni danneggiate e sigillate le fessure, si è dovuto restituire l'originaria portanza alle strutture danneggiate, mediante una coazione prodotta da cavi esterni post-tesi e placcaggio dell'intradosso delle travi e di parti della soletta mediante materiali compositi in fibre di carbonio CFRP (foto 11).

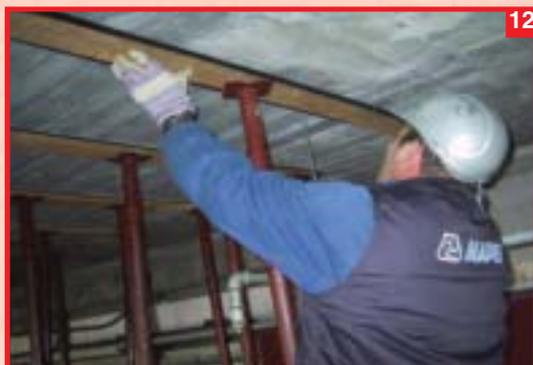
Foto 12.
Rinforzo della soletta.

Una volta terminati gli interventi di ripristino del calcestruzzo degradato, il rinforzo strutturale delle travi e dell'intradosso delle solette è stato effettuato mediante applicazione di lamine pultruse in fibre di carbonio.

4. stesura di uno strato di ADESILEX PG1* anche sul sottofondo sul quale si deve incollare la lamina;
5. posa della lamina pultrusa in fibre di carbonio CARBOPATE E170/50* (foto 12) esercitando una pressione costante su tutta la sua estensione con un rullino di gomma rigida ed eliminazione della resina in eccesso con una spatola;
