REFERENZE **RISANAMENTO DEL CALCESTRUZZO**

# PONTE SUL FIUME ARADE IN PORTOGALLO

UN INTERVENTO DI RISANAMENTO DEL CALCESTRUZZO SUL PONTE STRALLATO CHE ATTRAVERSA L'ESTUARIO DEL FIUME ARADE

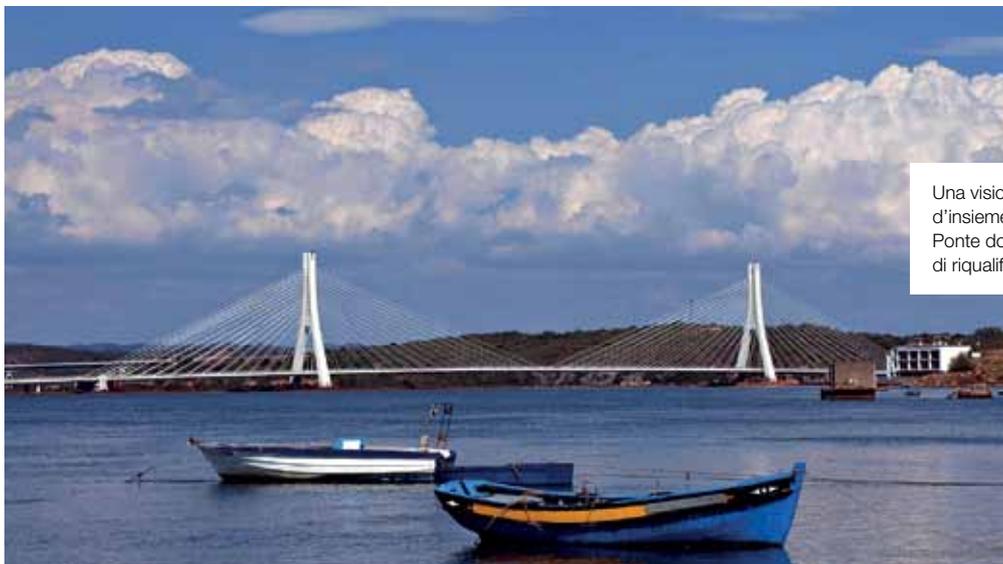
Una visione d'insieme del Ponte dopo i lavori di riqualificazione.

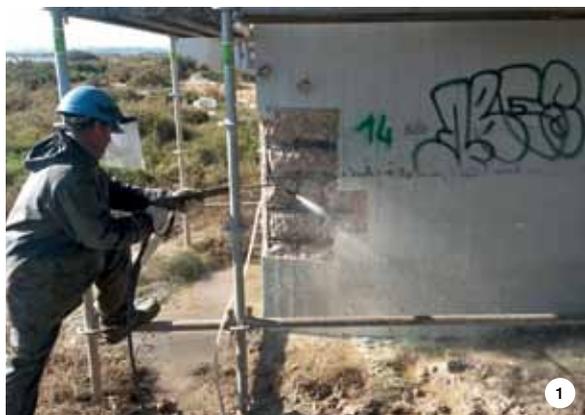
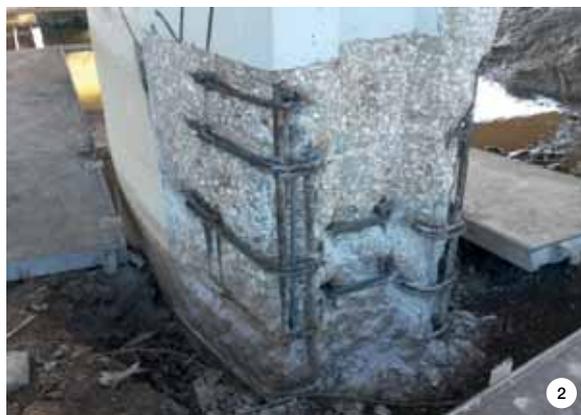
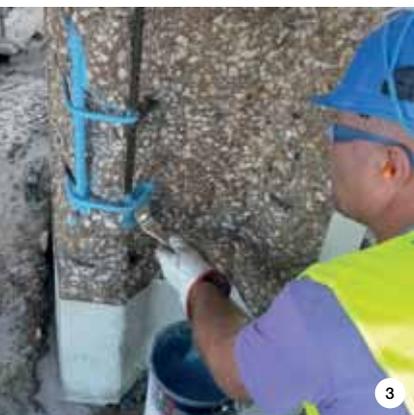
**FOTO 1, 2 e 3.** Dopo l'asportazione del calcestruzzo ammalorato con l'idropulitrice, i ferri di armatura sono stati portati in superficie e sono stati poi trattati con la malta monocomponente MAPEFER 1K.

Il calcestruzzo della struttura dei pilastri di sostegno risultava localmente degradato, con distacco di porzioni di materiale che scoprivano l'armatura di ferro.

Dopo l'asportazione completa di tutto il calcestruzzo ammalorato e in fase di distacco con l'idropulitrice, sono stati portati in superficie i ferri di armatura che sono stati trattati con la malta monocomponente MAPEFER 1K. Questo prodotto, a base di leganti cementizi, polimeri in polvere e inibitori di corrosione, ha un'azione anticorrosiva rialcalinizzante e previene la formazione di ruggine sui ferri d'armatura. Dopo l'indurimento, la malta è impermeabile all'acqua e ai gas aggressivi presenti nell'atmosfera.

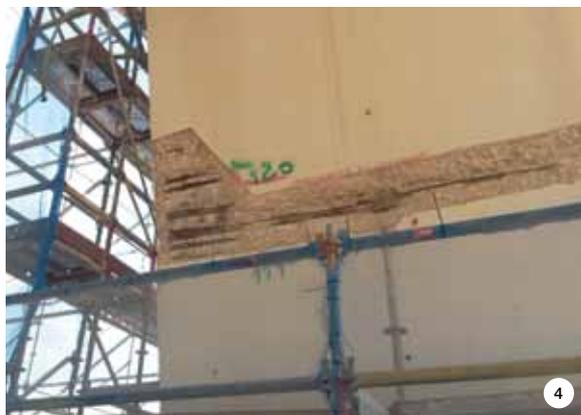
**FOTO 4.** Per il ripristino delle porzioni degradate della struttura in calcestruzzo delle torri è stata utilizzata la malta fibrorinforzata MAPEGROUT TISSOTROPICO.

Per il ripristino delle porzioni degradate della struttura in calcestruzzo delle torri e delle zone non soggette ai problemi sopra menzionati è stata utilizzata la malta fibrorinforzata MAPEGROUT TISSOTROPICO.

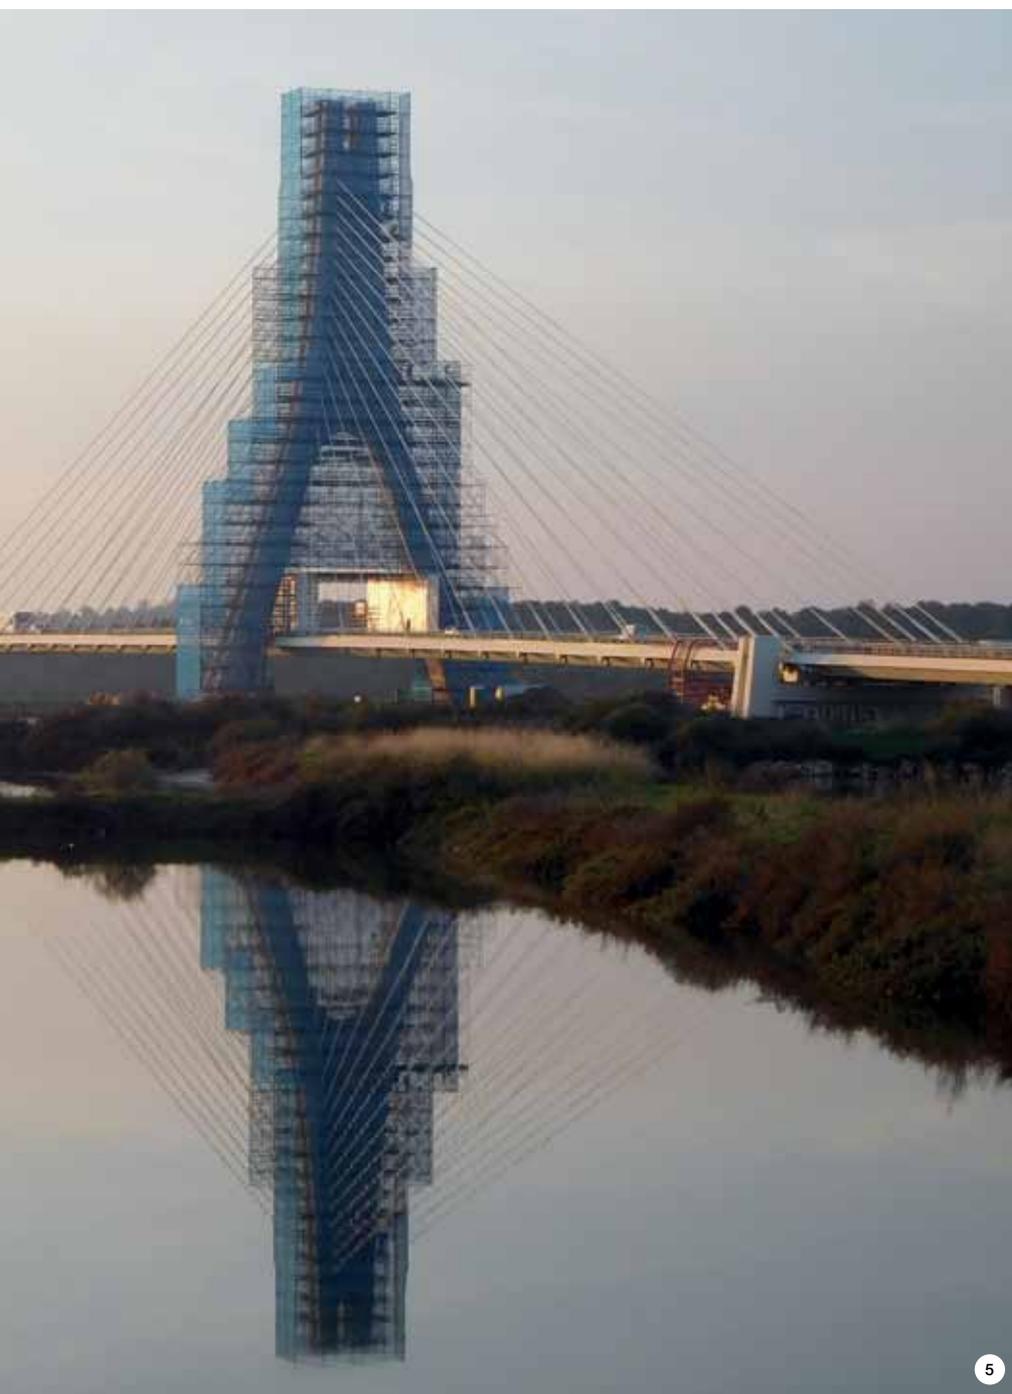
**FOTO 5.** Le torri durante l'intervento di consolidamento.
