PEGGY GUGGENHEIM COLLECTION

Ripristino e manutenzione di uno dei musei più famosi di Venezia

Museo Peggy Guggenheim Collection, Venezia

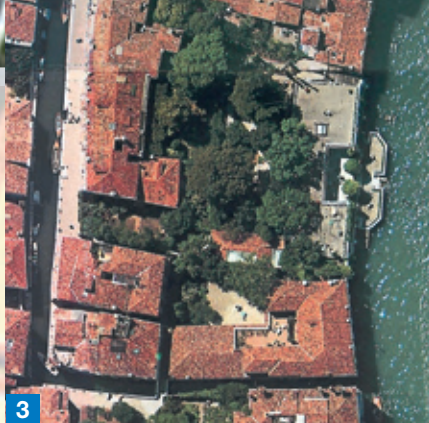
3

Foto 3. Nella foto aerea si nota, a destra, l'ingresso principale affacciato sul Canal Grande e a sinistra l'entrata al museo e al bookshop sul Rio delle Torreselle.

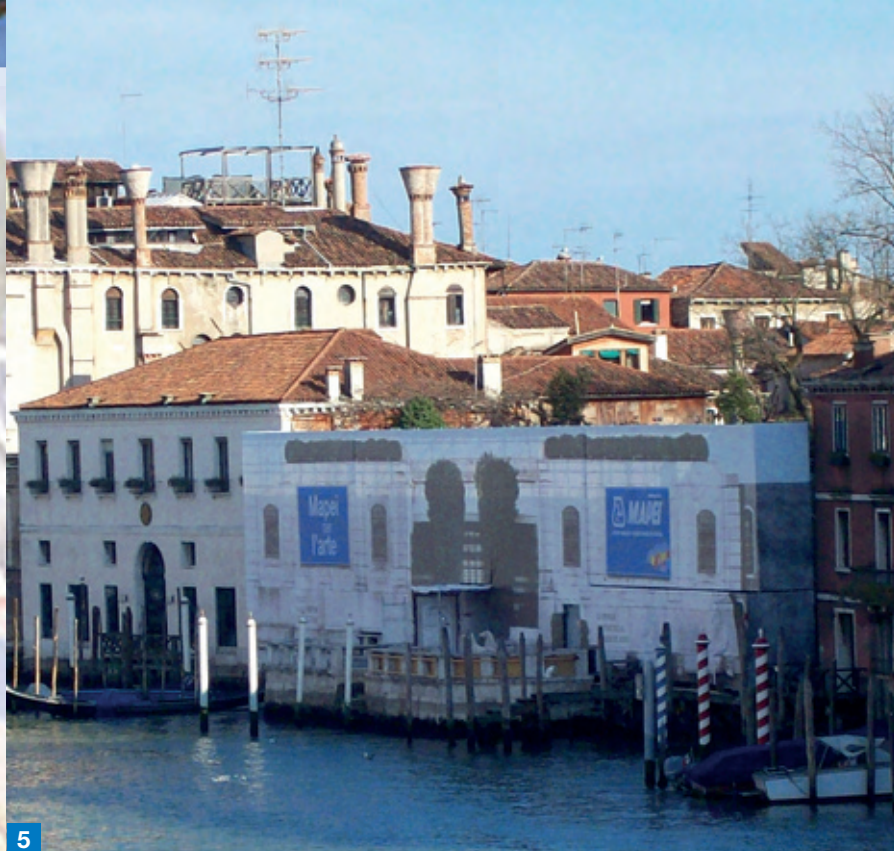
5

Foto 4. Palazzo Venier dei Leoni dal Canal Grande.

minazione dell'edera che ormai da 20 anni caratterizzava il fronte sul Canal Grande arrampicandosi sui due pilastri centrali della facciata. In accordo con la direzione del museo è stata tolta per contenere i danni che stava recando ai pilastri e soprattutto per mettere in evidenza l'aspetto di "non finito" del palazzo che resta una delle sue maggiori caratteristiche architettoniche.

La superficie lapidea della facciata, incluse le teste di leone e gli altri elementi decorativi che la contraddistinguono, risultava in mediocre stato di conservazione.

bianca risultavano stuccati tra di loro con un impasto di malta a base cementizia. Questa malta attira fortemente l'umidità aumentando il proliferare di muschi e licheni. Inizialmente è stata prevista un'azione mirata di pulitura delle superfici degradate a causa dell'azione di alghe e muffe applicando a pennello SILANCOLOR CLEANER PLUS. Quest'ultimo è una soluzione a base acquosa antialga e antimuffa che fa parte del sistema di finitura della linea SILANCOLOR PLUS, un ciclo testato appositamente per la protezione delle superfici murali a elevata efficacia in quanto composto da miscele

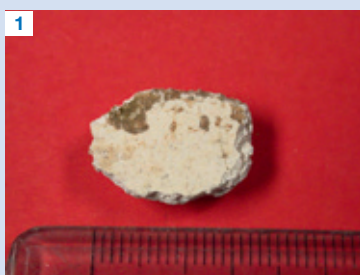
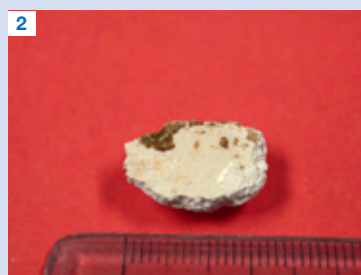
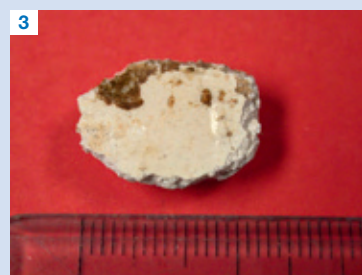
FOTO 2 e 3. Per valutare meglio il fenomeno, è stato osservato il campione con il microscopio elettronico in modalità Low-vacuum.

La seguente immagine, a bassi ingrandimenti, mostra la visione

d'insieme della superficie: si nota l'assenza di macro porosità sulla superficie dell'intonaco.

FOTO 4. L'immagine che segue, a più alti ingrandimenti, evidenzia porosità dell'ordine di grandezza di ~ 5 µm: la superficie dell'intonaco risulta molto coerente, omogenea e "chiusa".

FOTO 5. La coerenza e la chiusura della superficie dell'intonaco possono giustificare il lento assorbimento

Le analisi in ESEM confermano l'omogeneità e la coerenza della superficie, evidenziando solo rari pori di un diametro di circa $5 \mu\text{m}$. Tutte le analisi condotte escludevano comunque la presenza di un trattamento protettivo sulla superficie. Perciò il laboratorio Mapei ha ritenuto che non ci fossero controindicazioni per un trattamento con prodotti ai silicati sulla porzione della facciata esaminata, rappresentativo dell'intera facciata

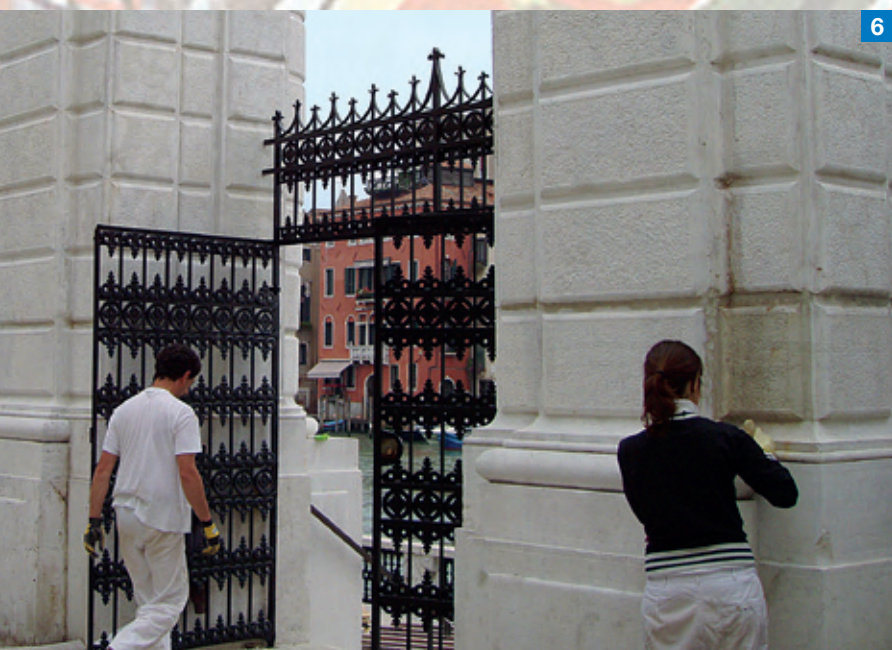
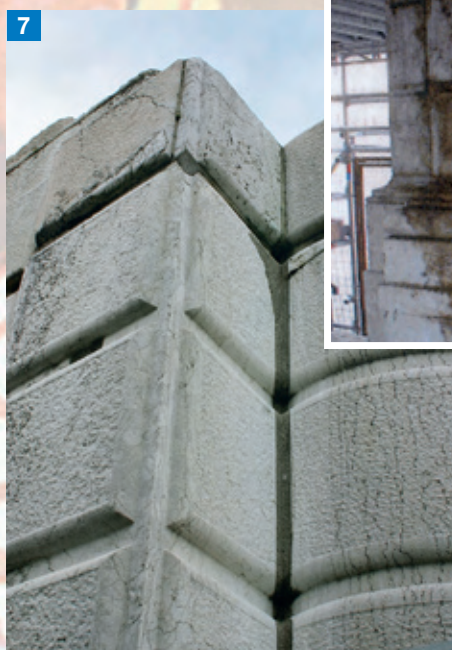
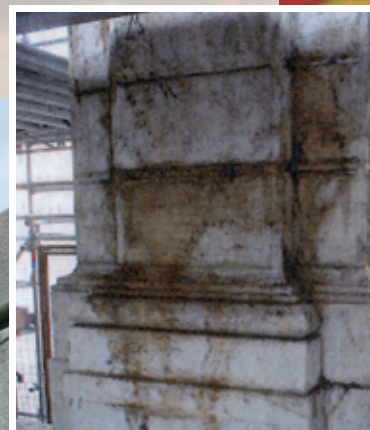
Foto 5. Un'immagine della facciata durante i lavori di manutenzione.

Foto 6 e 7. I conci in pietra inizialmente sono stati ripuliti da alghe e muffe applicando a pennello SILANCOLOR CLEANER PLUS. Trascorsi alcuni giorni, tutto il paramento lapideo è stato sottoposto a un accurato lavaggio con acqua per eliminare lo sporco superficiale, i sali e i danni arrecati negli anni dall'edera.

Nella foto piccola un particolare del degrado in cui si trovavano i conci in pietra.

Trascorsi alcuni giorni, tutto il paramento lapideo è stato sottoposto a un accurato lavaggio con acqua demineralizzata per eliminare lo sporco superficiale, i sali e la vegetazione ormai neutralizzata. Ultimata la fase di lavaggio, sono state rimosse tutte le stuccature in malta con l'uso di piccoli scalpelli manuali e spazzole in nylon per una profondità, dove possibile, di almeno 2 cm, questo per garantire alle nuove stuccature che sono poi state eseguite una buona adesione e durata nel tempo.

Una volta puliti, i corsi tra i vari conci sono stati lavati con spray d'acqua distillata per abbassare le presenze saline innescate dall'impiego precedente di malte cementizie; stuccati con impasto composto da polveri di pietre calcaree, tipo pietra d'Istria o Botticino, e legati con calce idraulica naturale (NHL, acronimo per Natural Hydraulic Lime). L'impasto così ottenuto è stato miscelato con acqua additivata con una bassa percentuale di lattice LATEX PLUS. Le stuccature, eseguite a più riprese per evitare problemi di ritiro nelle zone a spessori consistenti, sono state finite a livello, per ovviare gli eventuali ristagni d'acqua che altri-

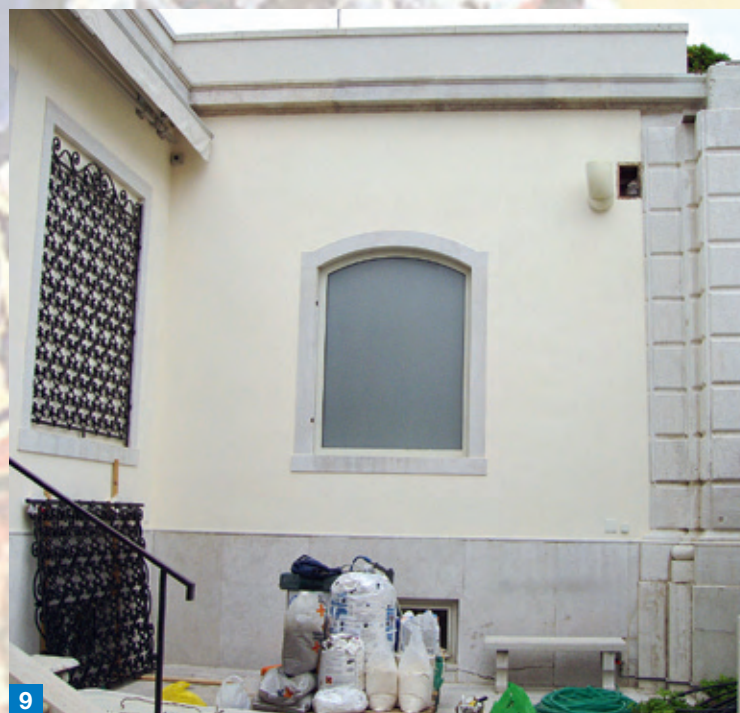
Foto 8 e 9. Nella terrazza Marino Marini, l'intonaco a marmorino è stato prima trattato con SILANCOLOR CLEANER PLUS, seguito da un accurato lavaggio della superficie e dalla sigillatura delle cavillature. Rimosse le vecchie finiture, sulla superficie è stato applicato il fondo pigmentante SILANCOLOR BASE COAT, seguito dalla stesura del rivestimento SILEXCOLOR MARMORINO applicato in tre mani.

razza Marino Marini, posizionata tra la terrazza bassa, che si affaccia direttamente sul Canal Grande, e le sale del museo, si trova un intonaco recente a marmorino, su cui è stato effettuato il trattamento biocida con la soluzione SILANCOLOR CLEANER PLUS, seguito da un accurato lavaggio della superficie e dalle sigillature in malta di calce delle cavillature. Tale intervento è stato

eseguito dopo il prelievo e l'analisi di alcuni campioni che hanno permesso di accertare la composizione del materiale in opera e la sua compatibilità con il prodotto proposto dai tecnici Mapei. (Vedi il resoconto dell'analisi pubblicato nelle pagine precedenti).

Successivamente la superficie è stata trattata con il fondo pigmentato, uniformante e riempitivo SILANCOLOR BASE COAT. Tale prodotto è a base di resine siliciche in dispersione acquosa, quarzo microgranulare e cariche selezionate. Una volta applicato il prodotto è in grado di uniformare l'assorbimento del supporto e permette una migliore adesione delle pitture e dei rivestimenti successivi. SILANCOLOR BASE COAT è stato steso in una colorazione scelta direttamente dal progettista e simile a quella della tinta finale successiva.

L'intervento è continuato con la stesura in più mani del rivestimento minerale in pasta ai silicati SILEXCOLOR MARMORINO (anche qui il colore è stato scelto con attenzione dalla direzione lavori in modo che fosse il più simile possibile all'originale). Il prodotto si utilizza, oltre che per la sua elevata traspirabilità, quando viene richiesta anche una finitura anticata tipica dei marmorini.

SILEXCOLOR MARMORINO è stato applicato in tre mani, lasciando tra l'una

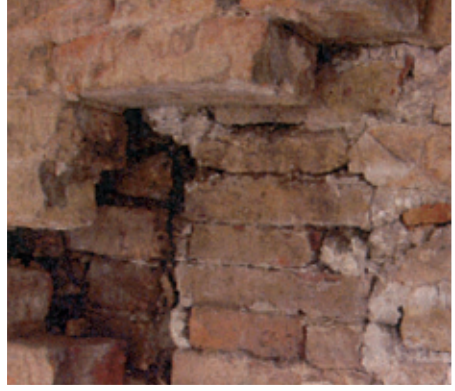
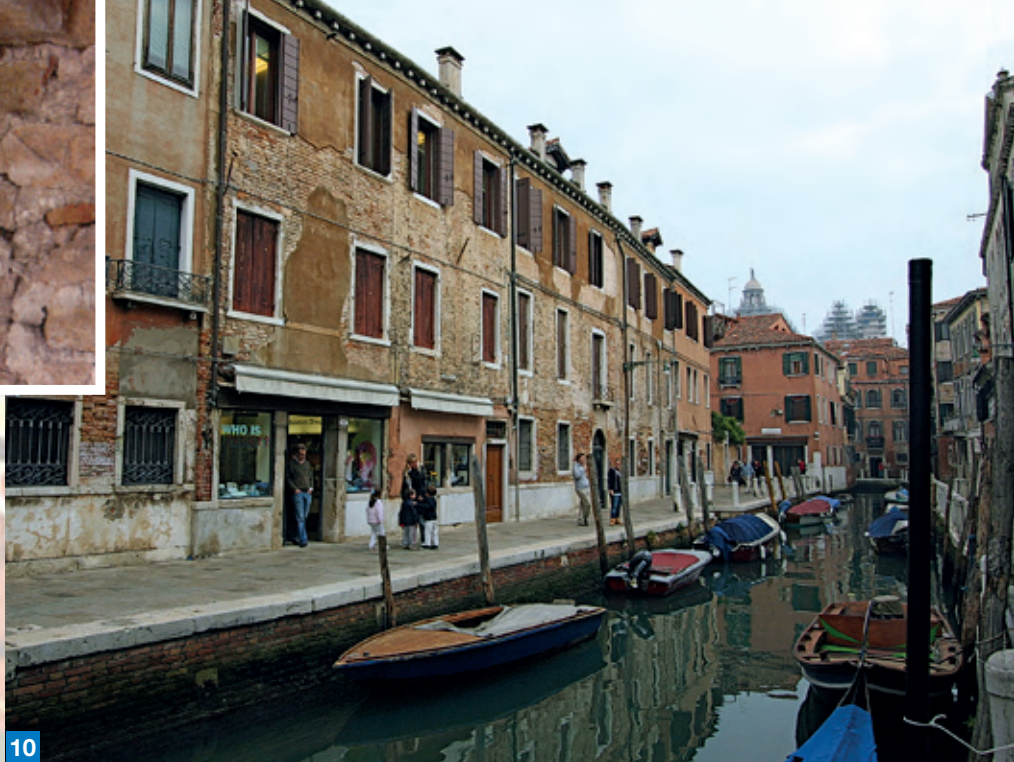
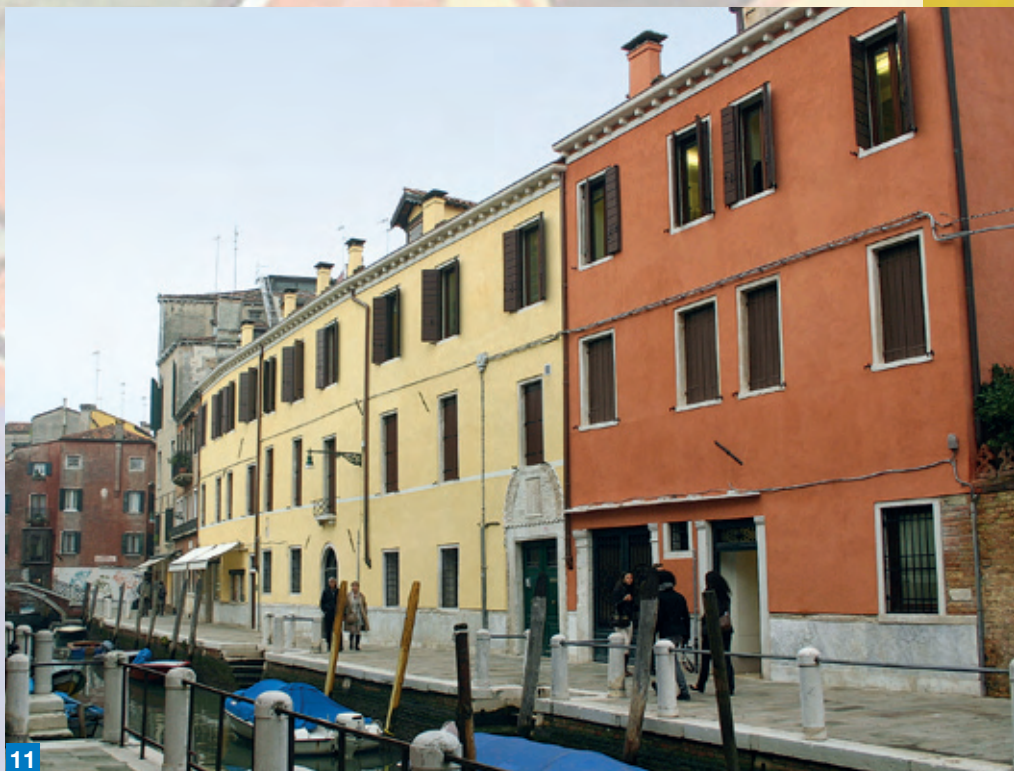
Foto 10. Un'immagine della facciata su Rio delle Torreselle prima dell'intervento di manutenzione e restauro. Nella foto piccola si nota lo stato di degrado della muratura. Foto 11. Dopo la rimozione totale del vecchio intonaco è stato applicato uno strato di MAPE-ANTIQUE RINZAFFO; si è proceduto a regolarizzare la muratura con la malta deumidificante MAPE-ANTIQUE MC. Per finire la facciata è stata trattata con il fondo SILEXCOLOR PRIMER e a suo completo asciugamento, è stato applicato sulla superficie SILEXCOLOR TONACHINO nella granulometria da 0,7 mm, utilizzato in due tonalità cromatiche, più il bianco per la fascia marcapiano.

Le facciate degli edifici erano interessate da fenomeni di deterioramento e degrado che nel tempo avevano rovinato e sfarinato l'intonaco originale. Per riportare la muratura al suo aspetto originario e, allo stesso tempo, resistere all'aggressione chimica prodotta dai sali, trasportati questi ultimi all'interno della muratura dall'umidità di risalita

capillare, l'Assistenza Tecnica Mapei ha consigliato di utilizzare il ciclo MAPE-ANTIQUE. Inizialmente dalla superficie della facciata (per un totale di circa 500 m²) è stato rimosso l'intonaco rimanente, in gran parte già degradato. Si è proceduto a "rincocciare" la muratura per integrare le parti mancanti e a renderla sufficientemente planare. Per questo intervento è stata utilizzata la malta premiscelata deumidificante MAPE-ANTIQUE MC. L'operazione di recupero è poi continuata con l'idrolavaggio della superficie, seguita dall'applicazione di uno strato di circa 5 mm di MAPE-ANTIQUE RINZAFFO. Tale malta è particolarmente indicata per il restauro di edifici esistenti, anche di pregio storico-artistico, realizzati in

pietra, in tufo e in mattoni, degradati dalla forte presenza di sali, come solfati, cloruri e nitrati. Nelle murature in questione si sono riscontrate notevoli quantità di cloruri. La realizzazione dell'intonaco è stata eseguita utilizzando MAPE-ANTIQUE MC in uno spessore di 20-25 mm.

Miscelato con acqua, il prodotto dà origine a un intonaco molto permeabile al vapore in grado di poter progressivamente "smaltire" l'umidità in risalita dalle fondazioni. Grazie alla presenza di macropori, l'intonaco realizzato con questo prodotto annulla le tensioni causate dalla cristallizzazione dei sali all'interno dei pori. Dopo un paio di settimane la facciata è stata trattata con il fondo in soluzione acquosa a base di

silicato di potassio SILEXCOLOR PRIMER per uniformare l'assorbimento della successiva finitura. Il prodotto penetra in profondità e garantisce un'ottima adesione dello strato di finitura favorendo il processo di silicatizzazione. Dopo il completo asciugamento di SILEXCOLOR PRIMER, la facciata è stata trattata con SILEXCOLOR TONACHINO nella granulometria da 0,7 mm, che forma, a essiccamento avvenuto, un corpo unico con l'intonaco sottostante senza modificarne sensibilmente la traspirabilità. Sulla facciata di Rio delle Torreselle SILEXCOLOR TONACHINO è stato utilizzato in due tonalità cromatiche il più simili possibile a quelle originali, più il bianco per la fascia marcapiano.
