# GALLERIA VITTORIO EMANUELE II

**Il pavimento a mosaico del “salotto milanese” è stato riportato all’antico splendore**

Tra il 2011 e il luglio del 2012 la galleria è stata sottoposta a un intervento di restauro conservativo che ha riguardato 5868 m<sup>2</sup> di pavimentazione, di cui 3900 m<sup>2</sup> di galleria e 1968 m<sup>2</sup> di portici.

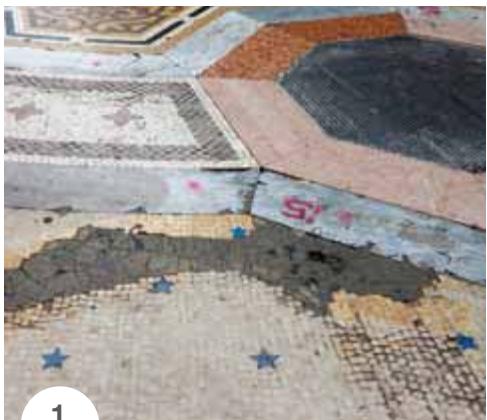
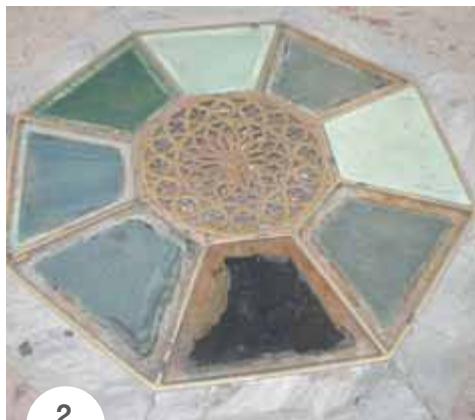
**Foto 1 e 2.** Condizioni della pavimentazione prima dei lavori di restauro.

realizzati in bronzo e con specchiature in plexiglass. Questi rosoni si presentavano completamente deformati a causa delle tensioni insite nella pavimentazione e dai carichi concentrati provocati dal transito anche di mezzi pesanti. Inoltre la pavimentazione in prossimità dei rosoni era soggetta a infiltrazioni di acqua nei locali sottostanti.

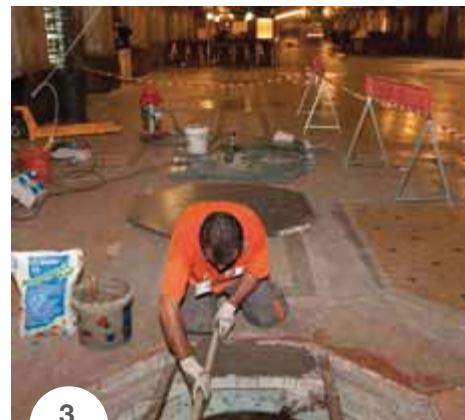
3

**Foto 3.** Dopo la rimozione dei rosoni e delle parti ammalorate, è stato steso prima EPORIP e poi gli spessori sono stati ricostruiti con MAPEGROUT T40.

I rosoni sono stati rimossi completamente, anche dalla intelaiatura portante, restaurati in laboratorio e ricollocati in opera con nuove specchiature in plexiglass e speciali accorgimenti per impedire il rinnovarsi delle infiltrazioni. Dopo lo smantellamento dei rosoni, il supporto è stato pulito mediante la rimozione delle parti ammalorate. Si è poi proceduto alla stesura dell'adesivo epossidico bicomponente EPORIP, che aveva la duplice funzione di aggregare i vari supporti coesistenti nella stratigrafia e di permettere un aggancio monolitico con la malta MAPEGROUT T40, utilizzata per la ricostruzione dell'alloggiamento del rosone. La malta è stata stesa e plasmata

mediante le dimes appositamente costruite, che si differenziavano rosone per rosone per non compromettere gli spessori originali e permettere l'alloggiamento dei rosoni rimossi senza problemi di planarità. L'inserimento dei petali in plexiglass - dello spessore di 25 mm - all'interno del rosone, è stato effettuato applicando l'adesivo reattivo KERALASTIC T. La stesura dell'adesivo garantiva già in fase d'opera la completa tenuta idraulica del sistema. Nell'ultima fase del lavoro sui rosoni, i petali sono stati sigillati con MAPESIL AC. I rosoni perimetrali, a differenza di quelli centrali, non hanno potuto essere spostati in officina e sono stati quindi calandrati, lucidati, rivestiti e sigillati direttamente in opera. Anche qui il sistema utilizzato ha previsto una matrice sul rovescio del petalo, effettuata con KERALASTIC T (dima) e lo stesso KERALASTIC T utilizzato poi per assemblare i petali direttamente sul rosone di metallo. A completamento del lavoro, anche questi rosoni sono stati sigillati con MAPESIL AC.

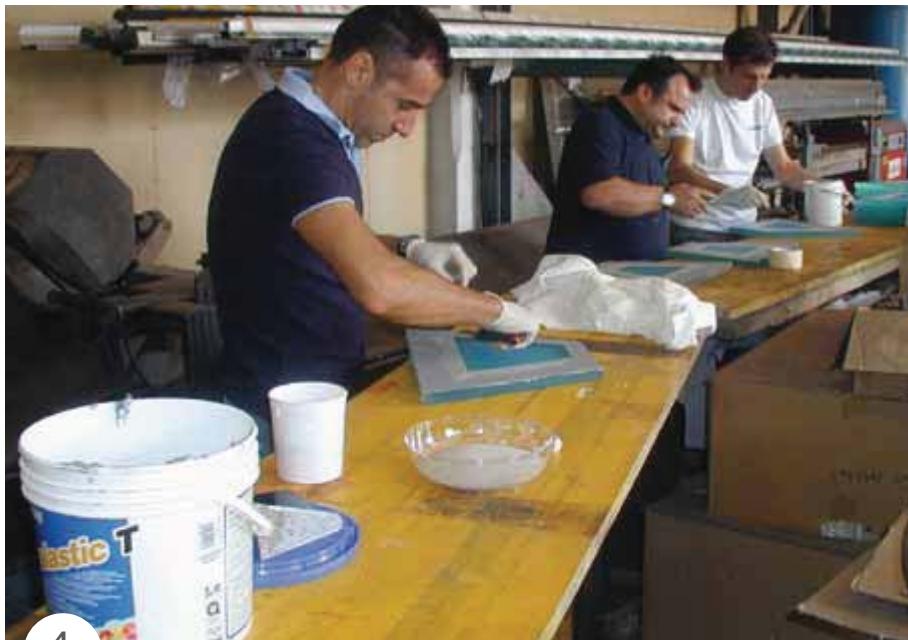
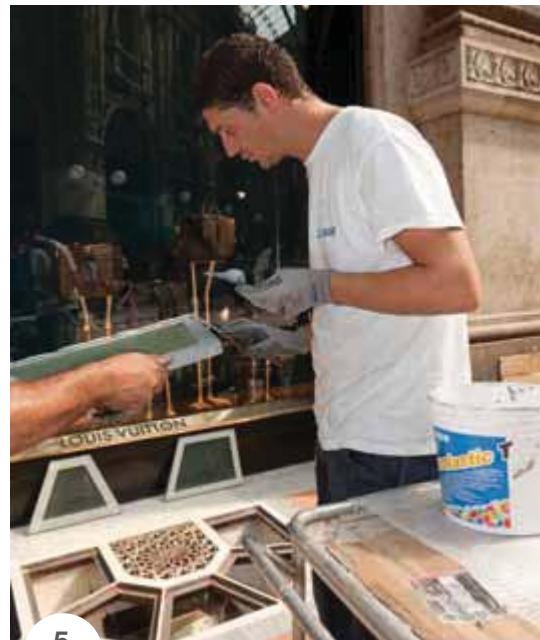
**Foto 4 e 5.** I rosoni, quando possibile, sono stati ripristinati in laboratorio. La posa dei petali all'interno del rosone è stata effettuata KERALASTIC T.

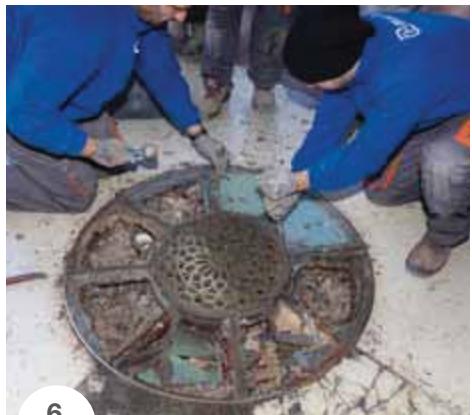
6

**Foto 6.** Il degrado dei rosoni prima del restauro.

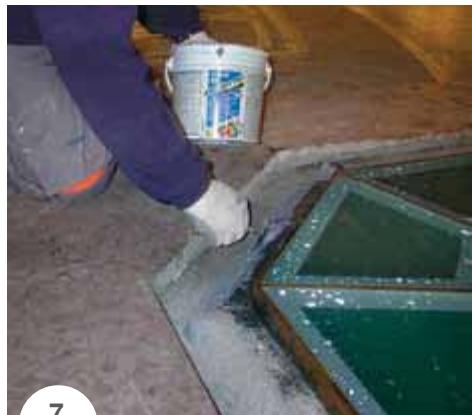
7

**Foto 7.** Il rosoni restaurato viene fissato con ADESILEX PG1 RAPIDO.

Ciascun rosone è stato collocato e ne è stato poi effettuato il fissaggio chimico, con l'aiuto dell'adesivo epossidico bicomponente tissotropico per incollaggi strutturali ADESILEX PG1 RAPIDO. Il fissaggio è avvenuto su tutto il coronamento della struttura metallica, in modo da ottenere un aggancio monolitico con la malta MAPEGROUT T40 utilizzata per il rifacimento del supporto.

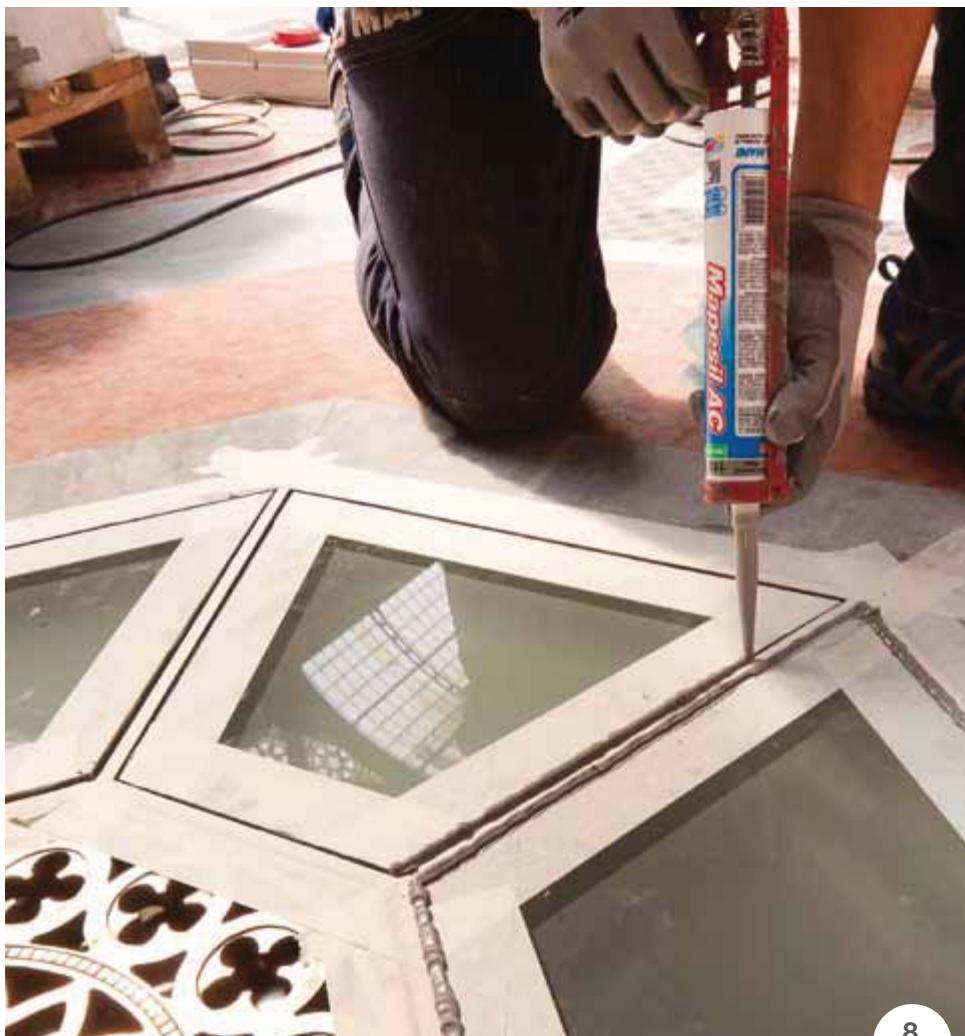
8

**Foto 8.** I rosoni sono stati sigillati con MAPESIL AC.

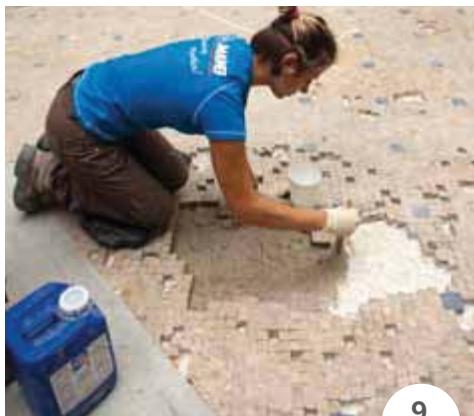
9

**Foto 9.** Il consolidamento del supporto è stato effettuato con PRIMER 3296.

Il risultato di consolidamento e recupero ottenuto con l'applicazione di PRIMER 3296 è stato ottimo: il prodotto è stato steso su tutta la superficie nelle zone in cui era necessario ripristinare la tenuta meccanica del supporto. PRIMER 3296 è un appretto costituito da microparticelle di polimeri acrilici con una buona capacità di penetrare nei materiali da costruzione sui quali viene applicato.

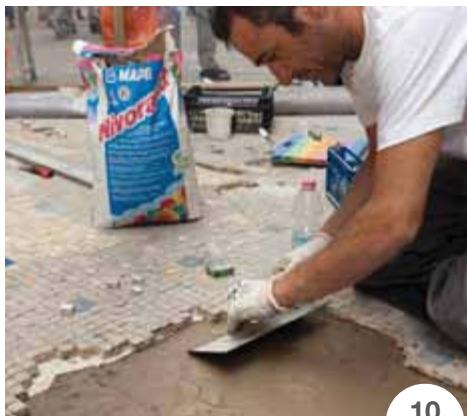
10

**Foto 10.** Per la rasatura sul sottofondo, bonificato con PRIMER 3296, è stato utilizzato NIVORAPID + LATEX PLUS.

Una volta zancato il rosone con ADESILEX PG1 RAPIDO, è stata effettuata una rasatura di preparazione dei livelli mediante l'utilizzo di NIVORAPID + LATEX PLUS. Il sistema così

concepito permette una grande resistenza a compressione e anche di lavorare in modo adeguato in prossimità di supporti deformabili, come il metallo, e dei supporti originali, bonificati con PRIMER 3296.

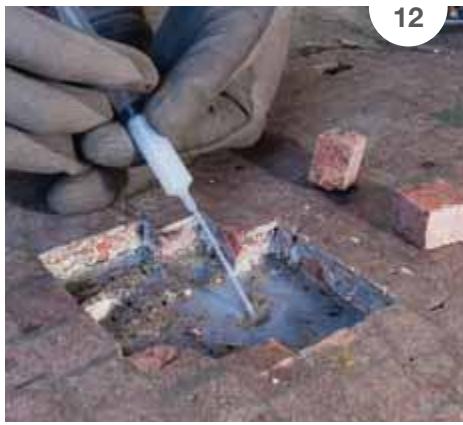
12

**Foto 12.** Consolidamento puntuale della pavimentazione con PRIMER 3296.

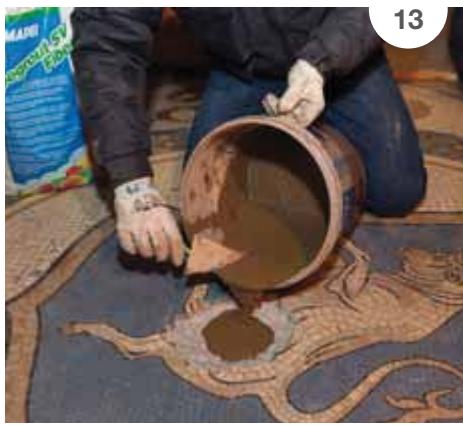
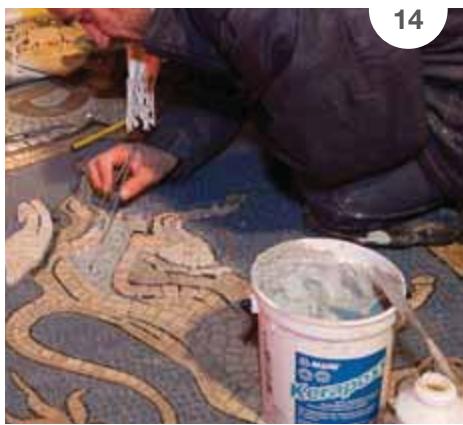
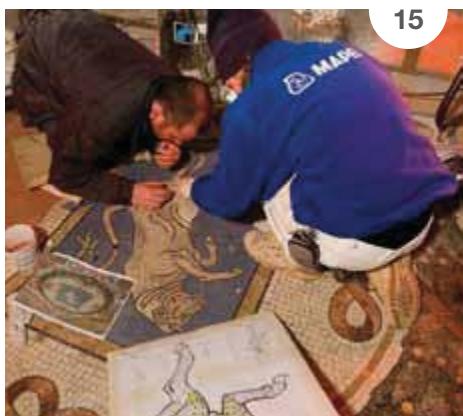
13

**Foto 13, 14 e 15.** Per il restauro del mosaico del Toro, usurato dal tempo e dal calpestio, sono stati utilizzati EPORIP, MAPEGROUT SV FIBER. La posa è stata effettuata con KERAPOXY.

Un discorso a parte merita il mosaico che rappresenta il Toro, considerato un porta fortuna e sul quale ogni anno migliaia di persone lasciano il segno. Per evitare dannose vibrazioni, il mosaico è stato prima contornato e poi asportato con microfresa per rimuovere le tessere.

Per fornire al maestro mosaicista un supporto idoneo alla posa e una resistenza meccanica elevata in grado di resistere nel tempo, l'assistenza tecnica Mapei ha consigliato inizialmente di applicare EPORIP; atteso il tempo necessario, si è proceduto con il getto di re integro del sottofondo realizzato con MAPEGROUT SV FIBER.

L'intervento di posa successivo è stato effettuato con l'adesivo epossidico KERAPOXY. Ogni singola tessera è stata imburrata sul rovescio e quindi posizionata su un letto di posa. Va sottolineato che l'usura del tempo e il calpestio in molte zone hanno consumato ulteriormente il mosaico fino a pochissimi millimetri di spessore, rendendo così l'intervento ancora più impegnativo. La mattina successiva, dopo poche ore dal ripristino, il mosaico del Toro era agibile.

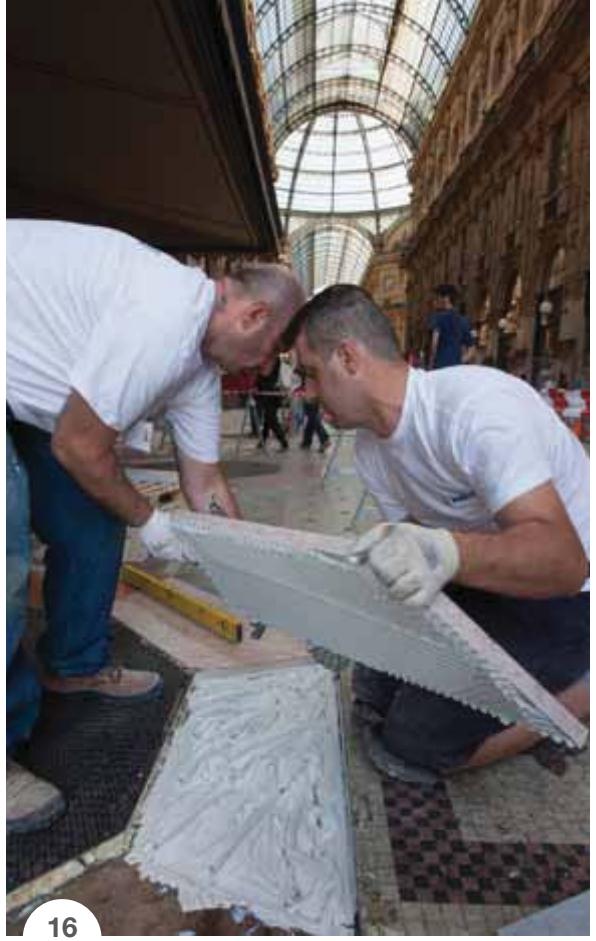
16

**Foto 16.** Posa di lastre di marmo con ELASTORAPID BIANCO.

A questo punto si è proceduto alla posa delle lastre di marmo Bardiglio e Rosso Verona in corrispondenza dei rosoni e in altre porzioni di superficie. Le lastre sono state prima posizionate a secco per verificare dimensioni e ortogonalità del disegno.

Il supporto era stato precedentemente preparato: dopo un'adeguata pulizia della superficie, era stato applicato a pennello l'appretto PRIMER G, per migliorare l'adesione e garantire un perfetto aggancio meccanico. Per la posa delle lastre è stato utilizzato ancora l'adesivo ELASTORAPID bianco a doppia spalmatura. I marmi che circondano i rosoni sono stati posati a giunto largo per evitare situazioni di compressione. I giunti di dilatazione sono stati sigillati con MAPESIL LM.

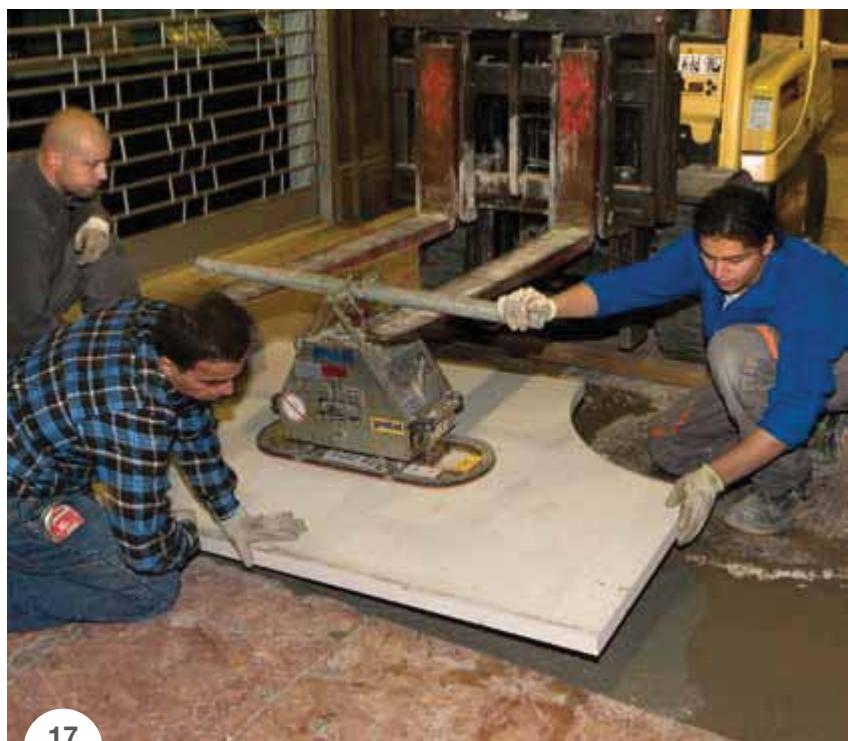
**Foto 17.** Nei portici adiacenti alla galleria, le lastre di marmo sono state ricollocate utilizzando MAPESTONE TFB 60 dove lo spessore era di 10-15 cm, altrimenti, dove era possibile la posa diretta sul sottofondo in calcestruzzo, le lastre sono state posate con ELASTORAPID.

di 10-15 cm si è proceduto alla ricollocazione delle lastre utilizzando MAPESTONE TFB 60, previa stesura di una boiacca di adesione con PLANICRETE. In altre zone, dove lo spessore lo permetteva, si è proceduto alla posa diretta su sottofondo in calcestruzzo utilizzando ELASTORAPID bianco.
