CASTELLO ANGIOINO DI COPERTINO

**I PRODOTTI DELLA LINEA MAPE-ANTIQUE PER IL RESTAURO
CONSERVATIVO DI UN MONUMENTO NAZIONALE DEL SALENTO**

Il progetto di conservazione e protezione delle superfici lapidee

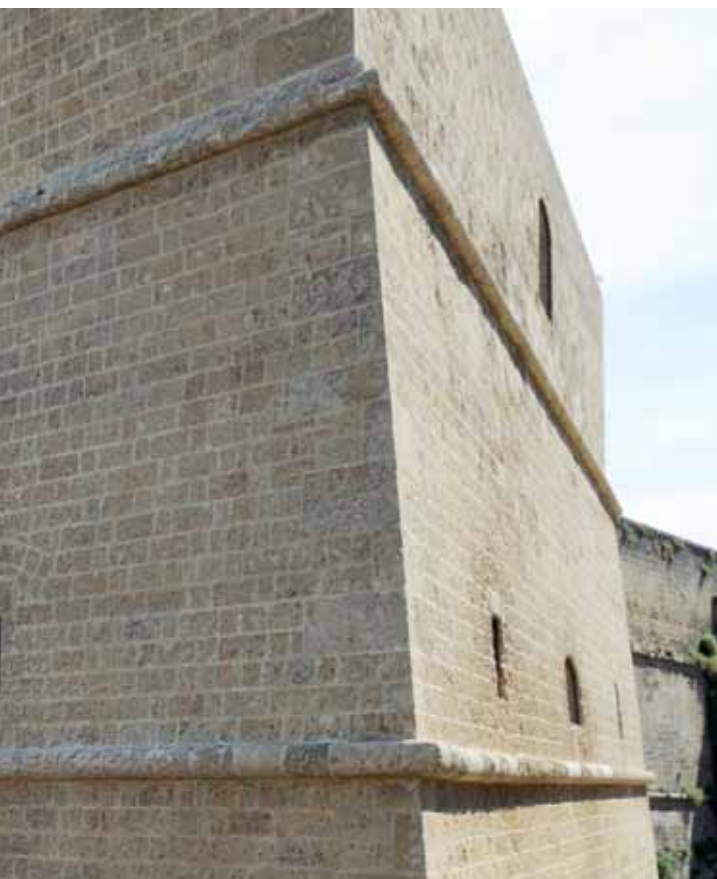
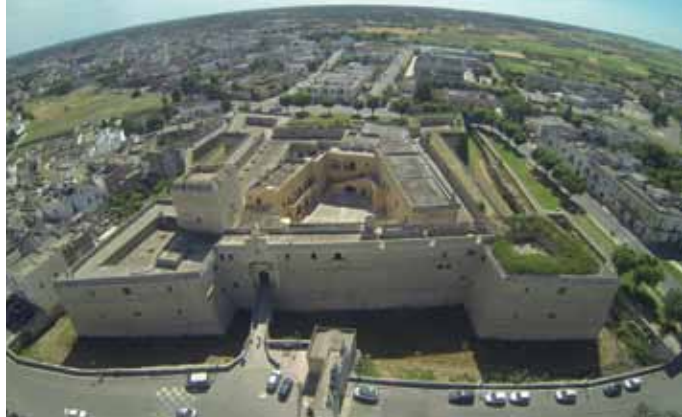
NELLA PAGINA ACCANTO E IN ALTO. Il Castello Angioino di Copertino (LE) a intervento ultimato. Mapei ha fornito i propri prodotti per il restauro delle murature.

delle cortine murarie esterne (comprendenti il lato nord-est con i due bastioni) del Castello Angioino di Copertino ha visto la partecipazione di Mapei fin dalle prime fasi di progettazione.

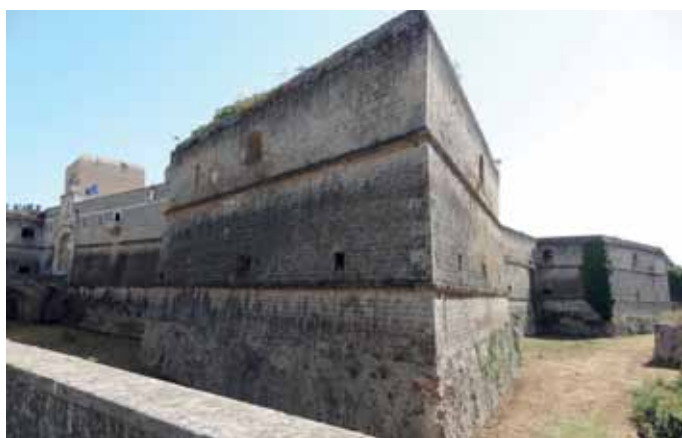
QUI SOPRA. Il castello prima dei lavori. Prima dell'intervento sono state svolte analisi approfondite per valutare i problemi presenti e individuare le soluzioni più appropriate.

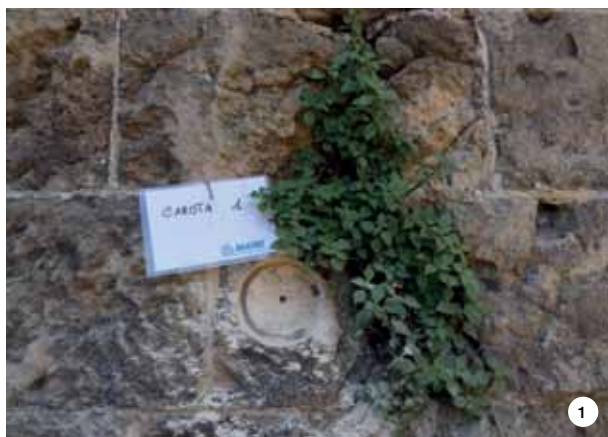
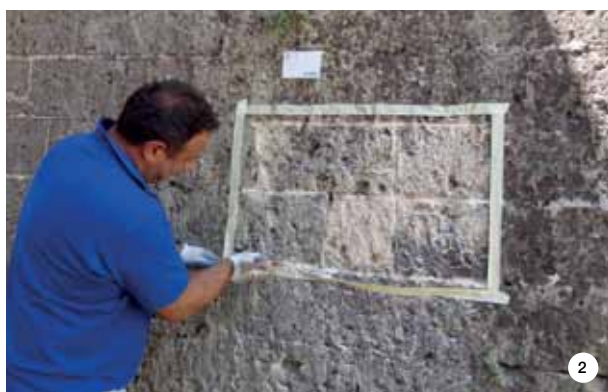
FOTO 1 e 2. Una preliminare campagna di indagini ha permesso di conoscere in maniera più approfondita i materiali costituenti i paramenti murari.

La conoscenza specifica dei materiali costituenti i paramenti murari è stata approfondita tramite una preliminare campagna di indagini affidata ai Laboratori Mapei, che aveva come obiettivi acquisire una precisa caratterizzazione chimico-fisica dei materiali lapidei e delle malte costituenti i paramenti, individuare i problemi di degrado presenti e selezionare i prodotti più idonei.

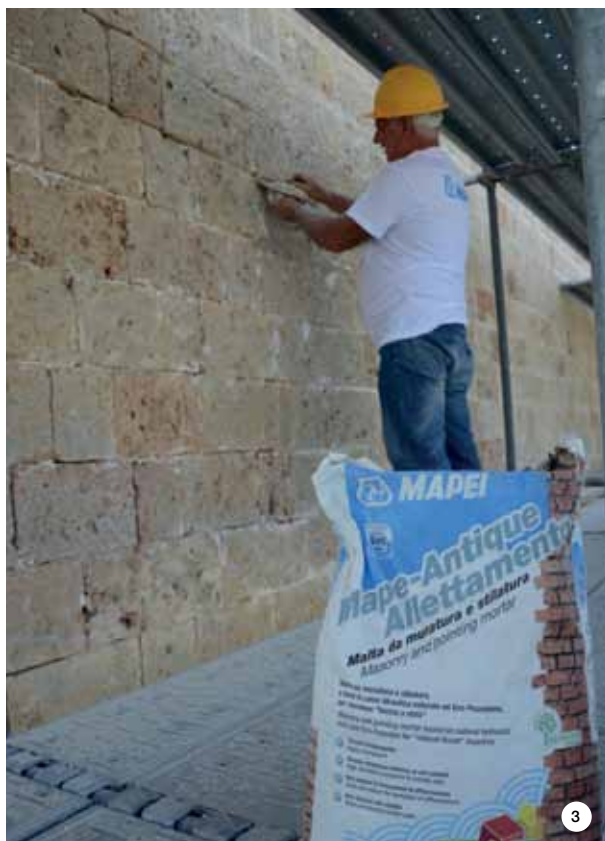
FOTO 3. MAPE-ANTIQUE ALLETTAMENTO è stato utilizzato per interventi di "scuci e cuci", di "rincoccatura" e di stitatura faccia a vista.

La rigenerazione della muratura tramite le tecniche dello "scuci e cuci" e della "rincoccatura" si è resa necessaria dove il paramento murario è risultato particolarmente degradato e mancante di elementi costruttivi e dove sono state riscontrate lesioni, discontinuità e in generale problemi di connessione tra diverse porzioni della stessa muratura. Per tutte queste lavorazioni è stata utilizzata MAPE-ANTIQUE ALLETTAMENTO, una malta premiscelata in polvere da muratura, a base di calce idraulica naturale ed Eco-Pozzolana, esente da cemento, composta da sabbie naturali, speciali additivi, microfibre, secondo una formula sviluppata nei laboratori di ricerca Mapei. Anche la stitatura dei giunti tra i vari conci di tufo è stata realizzata con MAPE-ANTIQUE ALLETTAMENTO.

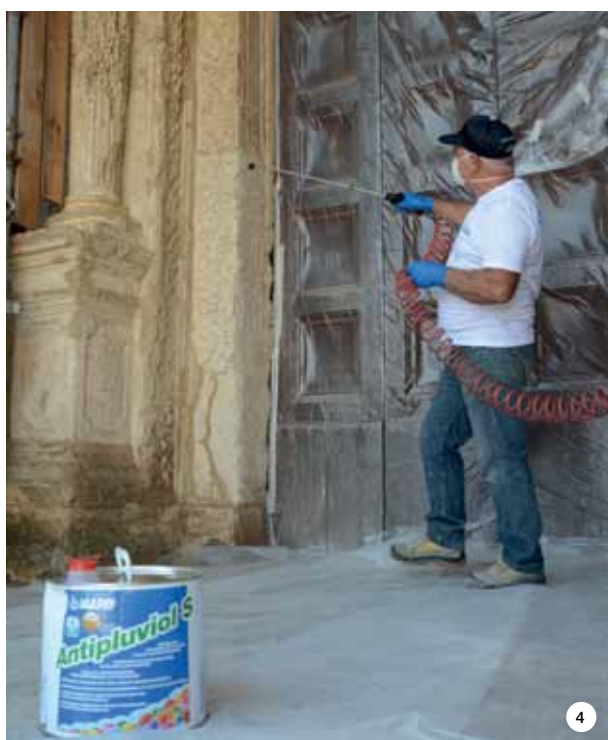
FOTO 4. Nell'ultima fase dei lavori, i paramenti murari sono stati protetti con ANTIPLUVIOL S, impregnante idrorepellente incolore a base di silani e silossani.

Con lo scopo di conferire un'adeguata protezione ai paramenti murari e assicurare durabilità all'intervento di restauro, l'ultima decisiva fase di lavorazione è stato il trattamento idrofobizzante della pietra "faccia a vista" con ANTIPLUVIOL S, la finitura impregnante idrorepellente incolore a base di silani e silossani in solvente, che penetra in profondità e reagisce con la naturale umidità presente all'interno della muratura per formare uno strato idrofobo che respinge l'acqua. Ricordiamo che i prodotti della linea MAPE-ANTIQUE utilizzati in questo restauro sono stati scelti a seguito dei risultati ottenuti sui campioni analizzati. Prodotti ad alto valore aggiunto per lavorazioni di eccellenza che si distinguono dagli altri materiali presenti sul mercato perché, oltre a possedere caratteristiche chimico-fisiche ed elasto-meccaniche del tutto simili a quelle dei prodotti utilizzati originariamente, presentano elevate resistenze fisiche e chimiche all'attacco di sali come solfati, cloruri e nitrati.

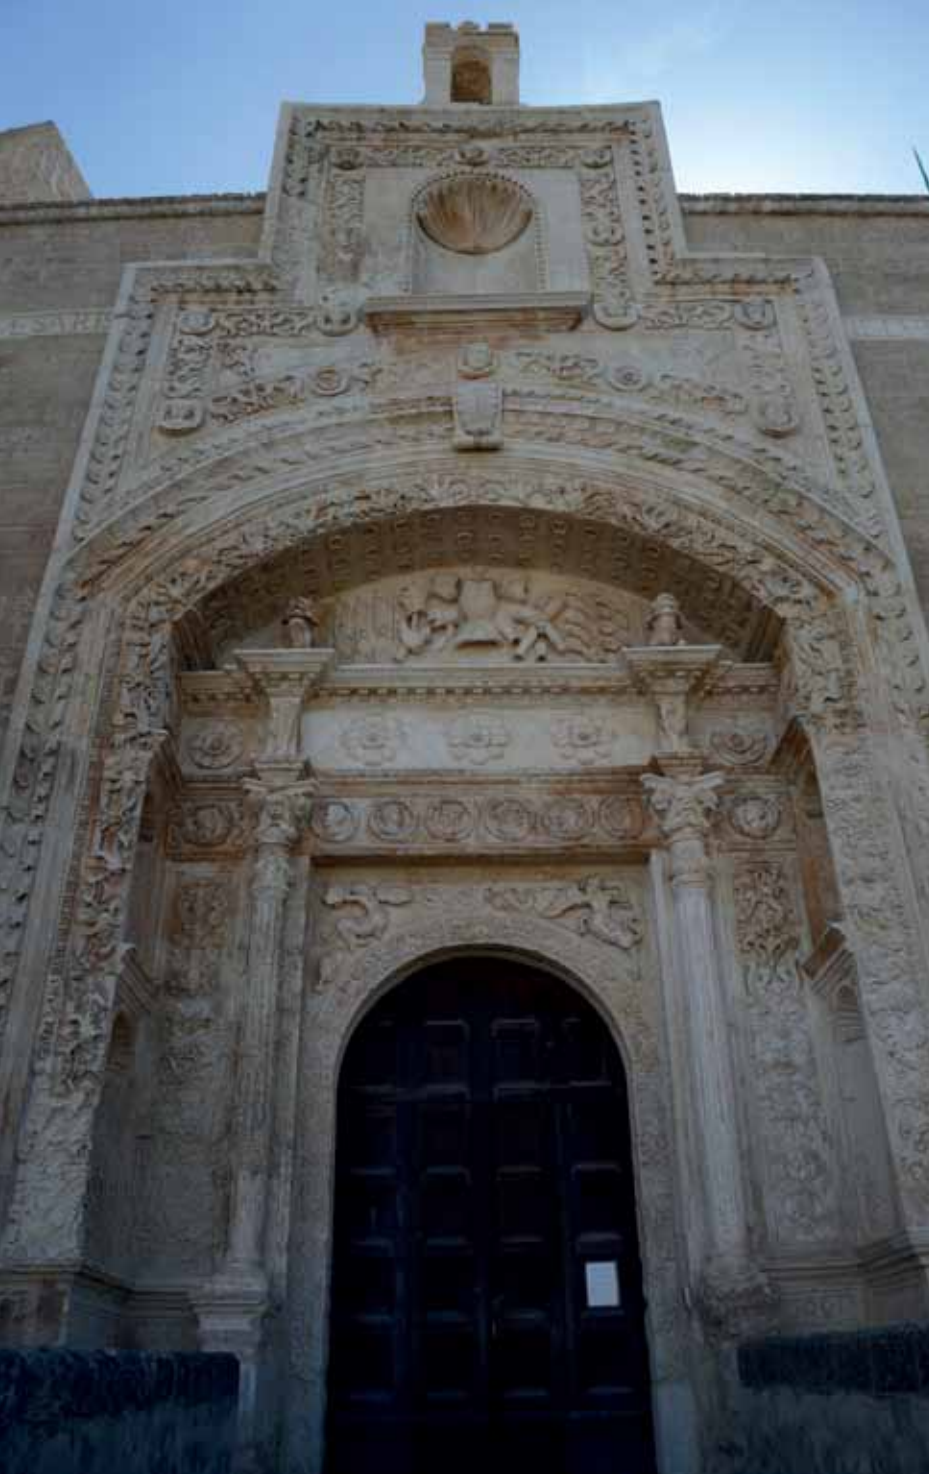
A SINISTRA. Il sontuoso portale del castello: le decorazioni sono realizzate in calcarenite locale.

Il castello fu anche dimora signorile, come testimoniato dal balcone rinascimentale con balaustra traforata e dal sontuoso portale. Le decorazioni, realizzate in calcarenite locale, sono

state integrate successivamente con stucchi per proteggerle dai venti che nei secoli hanno esercitato un'azione polverizzante. Essendo tipicamente celebrativo, il castello raccoglie le immagini delle dinastie di re e regine e dei feudatari che si sono succeduti a Copertino.
