IL RESTAURO DEL GR

Aspetti di diagnostica, conservazione dei materiali e strategie di restauro.

di Luigi Coppola, Paolo Banfo, Tiziano Cerulli,
Paola Di Silvestro e Paolo Giglio - Mapei S.p.A., Milano

Grattacielo Pirelli, Milano

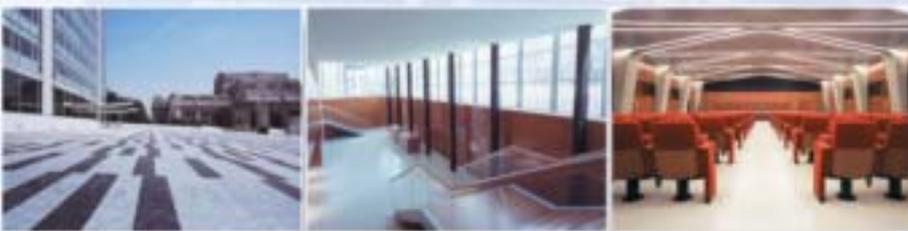
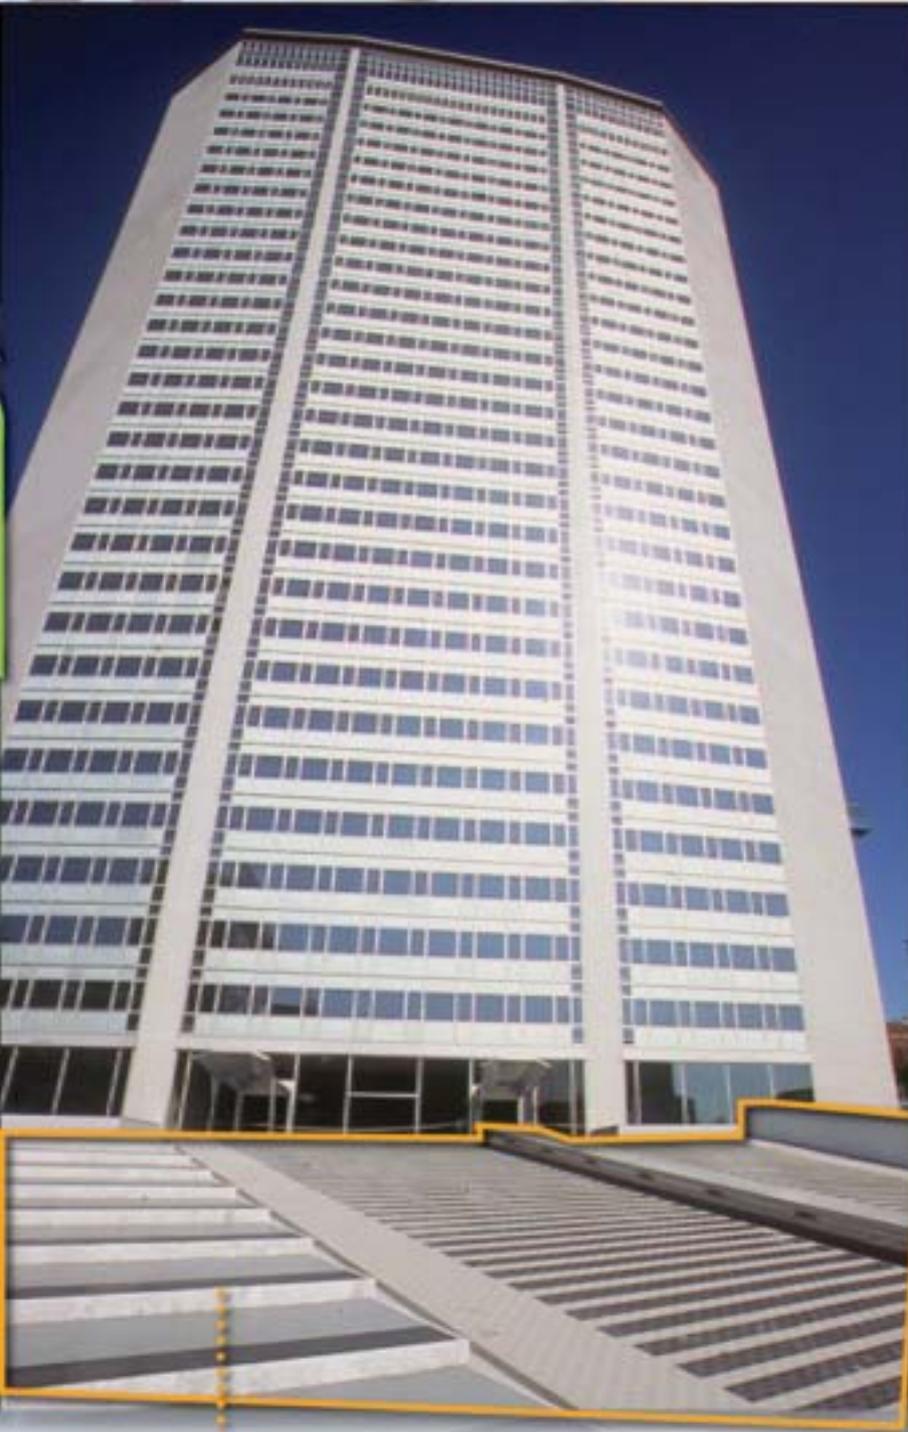
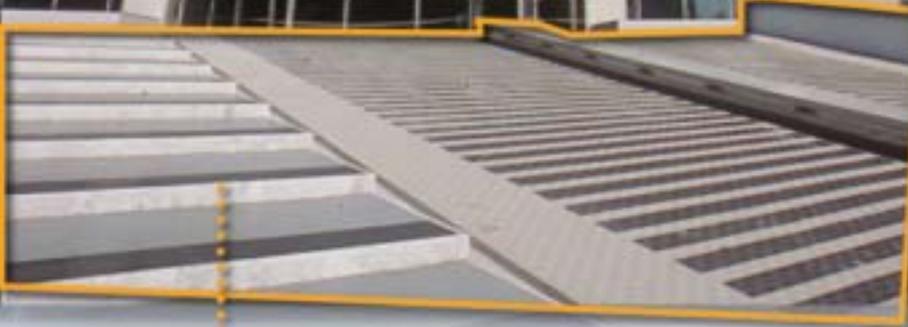
*Immagine della facciata
del grattacielo Pirelli dopo
l'incidente aereo
del 18 aprile 2002.*

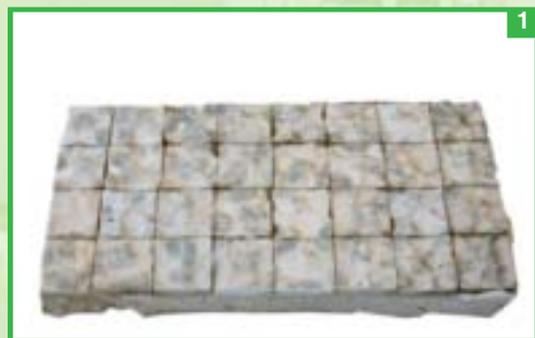
frazione ai raggi X (XRD), di fluorescenza (XRF) oltre alla realizzazione di numerose sezioni sottili dei campioni prelevati (foto 1). Da queste indagini è stato possibile confermare che le piastrelle, di dimensione 2x2 cm e spessore 4 mm, sono costituite fondamentalmente da due strati (foto 2): entrambi sono costituiti da silice (SiO₂), allumina ed alcuni ossidi alcalini (Na₂, K₂O, MgO, CaO, PbO) che confermano la natura prevalentemente vetrosa del rivestimento. Lo strato superficiale è costituito, oltre che dai suddetti elementi, anche da ZnO e ZrO₂ e ossidi responsabili della colorazione (variabile dal biancastro al grigio-azzurro) e della durezza superficiale della piastrella.

Foto 1. Foto macro delle tessere di rivestimento prelevate dal Grattacielo Pirelli.

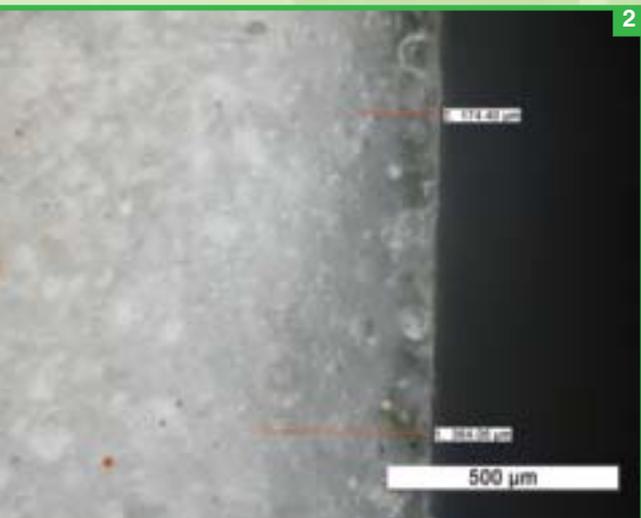
Foto 2. Sezione di una piastrella con misure dello spessore dello strato superficiale: lo spessore varia da circa 100 a circa 400 µm.

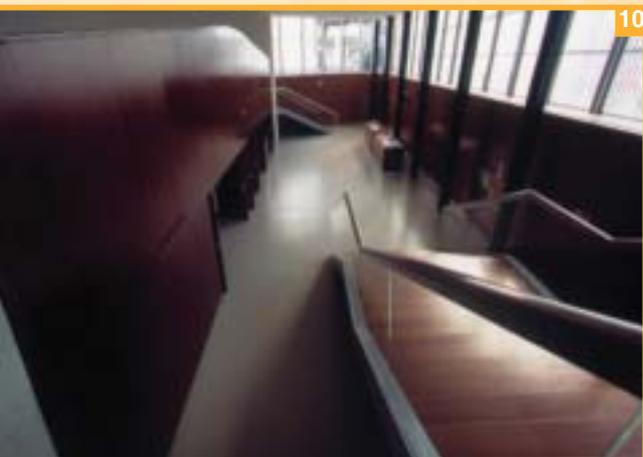
Nel caso specifico del marmo di Carrara, questo risulta dimensionalmente stabile ma presenta il problema delle macchiature da ascrivere alla presenza nel materiale lapideo di sostanze (principalmente minerali ferrosi) che possono essere disciolte dalla soluzione acquosa proveniente dall'adesivo o dalla malta di sabbia e cemento utilizzata per la posa con la tecnica tradizionale; queste sostanze, trasportate sulla superficie del materiale lapideo, per effetto dell'azione dell'ossigeno e della luce, si ossidano determinando il deturpamento estetico del rivestimento.

Foto 10.
Posa di marmo di Carrara effettuata con Keraquick bianco.

Per la risoluzione di questa problematica, nel grattacielo Pirelli la posa del marmo di Carrara è stata effettuata dopo avere accertato l'assenza di risalte di umidità dal sottofondo e che il massetto avesse un'umidità residua al di sotto dei valori non pericolosi per la formazione delle antiestetiche macchie ed efflorescenze. Inoltre, la posa è stata effettuata utilizzando un adesivo rapido (KERAQUICK*), in quanto l'elevata velocità di idratazione del legante che lo costituisce, consente di limitare - in poche ore - il contenuto di umidità nell'adesivo a valori tali da non promuovere la formazione di macchiature sulle lastre del materiale lapideo posato (foto 10).

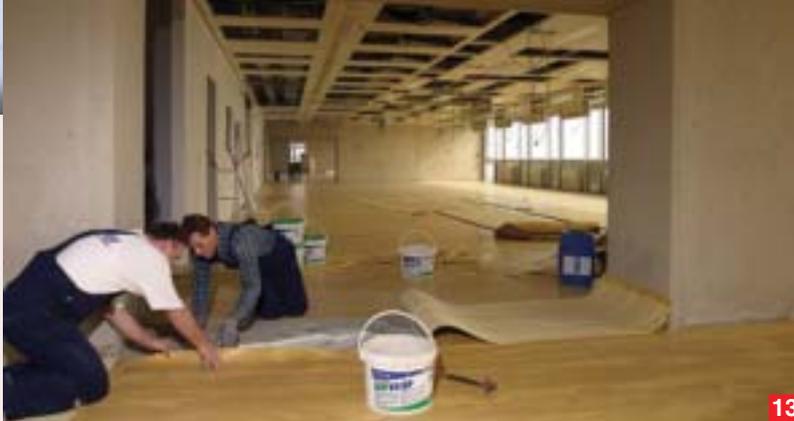
13

In questo momento sono in corso i lavori all'interno per il consolidamento dei sottofondi e la posa dei resilianti in sostituzione di quelli originali (foto 13).
