REFERENZE **RISANAMENTO DEL CALCESTRUZZO**

# PONTE SUL FIUME ARADE IN PORTOGALLO

UN INTERVENTO DI RISANAMENTO DEL CALCESTRUZZO SUL PONTE STRALLATO CHE ATTRAVERSA L'ESTUARIO DEL FIUME ARADE

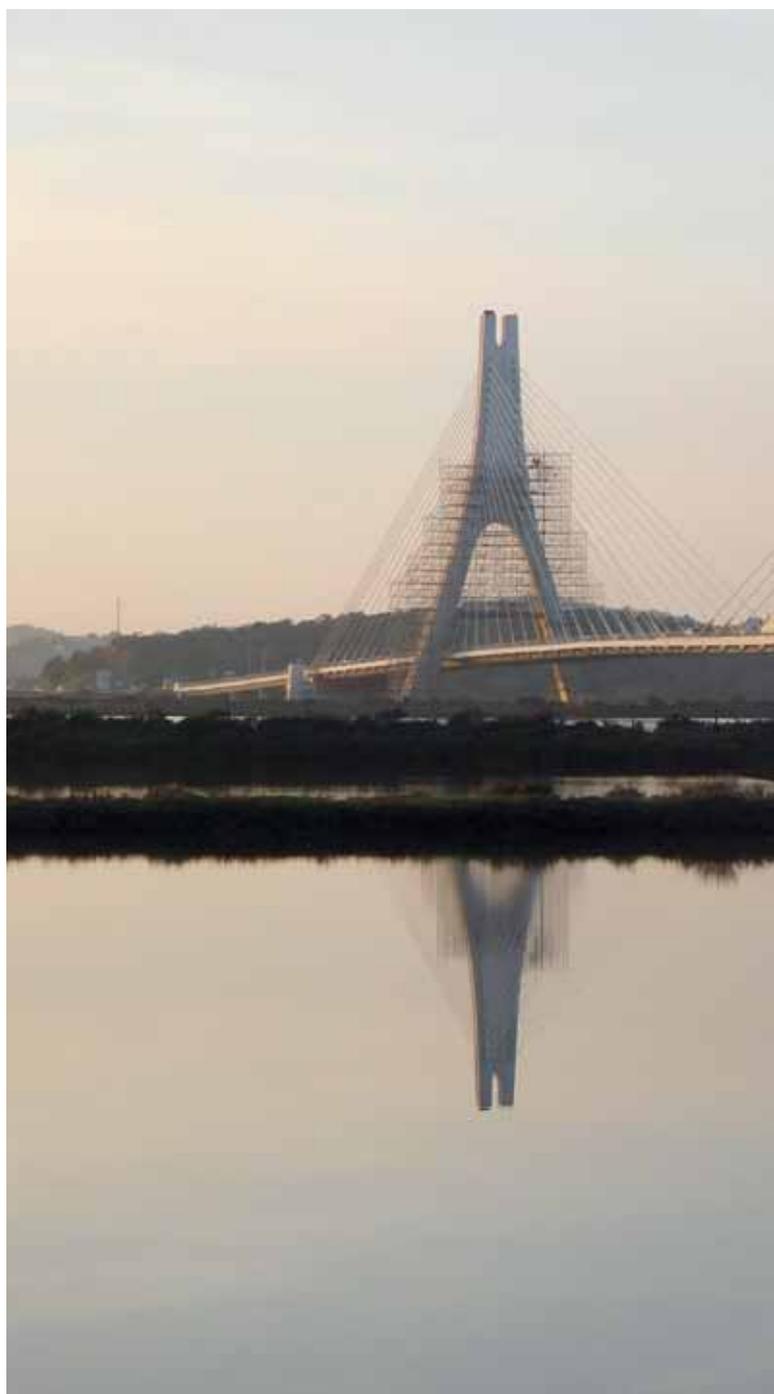
**FOTO 5.** Le torri durante l'intervento di consolidamento.

Per il ripristino delle porzioni degradate della struttura in calcestruzzo delle torri e delle zone non soggette ai problemi sopra menzionati è stata utilizzata la malta fibrorinforzata MAPEGROUT TISSOTROPICO.
