Il degrado del *calcestruzzo*

Da MAPEI una collana di fascicoli tecnici che permettono di approfondire il tema del degrado del calcestruzzo ed affrontare in maniera professionale le problematiche del ripristino.

Indice

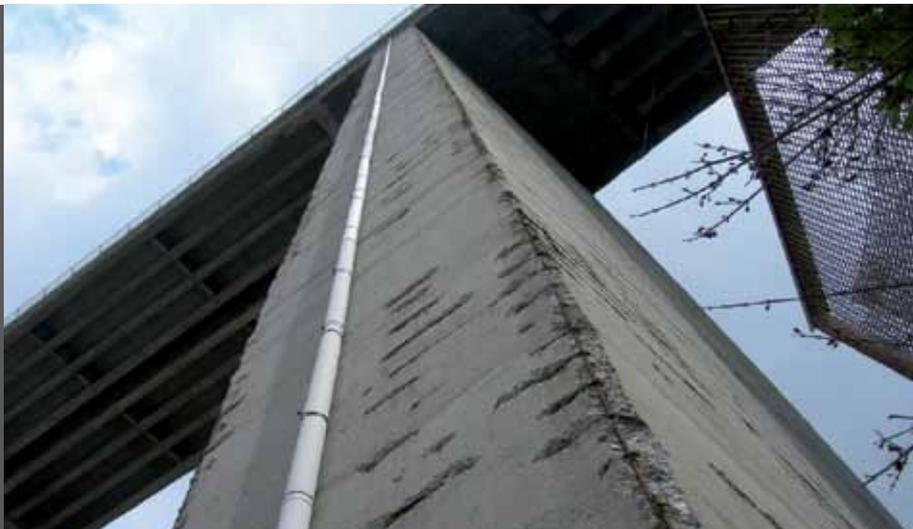
foto 3

Esempio di degrado dovuto all'anidride carbonica

armature che aumentano il loro volume di circa 6 volte. Il copriferro in questo modo si distacca dall'armatura fino ad arrivare alla completa espulsione (*foto 3*). Una volta che il calcestruzzo è degradato il deterioramento dei ferri sarà sempre più veloce in quanto si creeranno vie di accesso più facili per ossigeno e umidità.

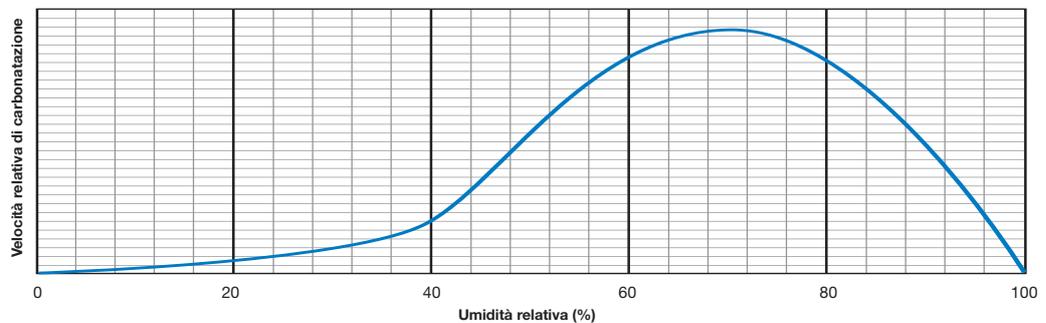
grafico 1
Velocità di carbonatazione
rispetto alla %
di umidità relativa

La CO_2 procede dall'esterno verso l'interno del calcestruzzo, la velocità con cui penetra è fortemente influenzata dal tenore di umidità. Il trasporto dell'anidride carbonica è molto veloce in fase gassosa e cioè all'interno dei pori pieni di aria mentre è molto più lento nei pori dove c'è umidità, di conseguenza nei pori saturi di acqua la velocità di penetrazione sarà pressoché nulla. Bisogna però ricordare che perché la carbonatazione avvenga, la presenza di umidità è assolutamente necessaria. Il seguente grafico riassume il concetto di velocità di penetrazione della CO_2 legata all'umidità relativa del calcestruzzo.

I valori di umidità più pericolosi sono quelli compresi tra il 50 e l'80%, all'esterno di questo intervallo la velocità va diminuendo fino ad azzerarsi, sia in condizioni completamente asciutte sia completamente sature (*grafico 1*).

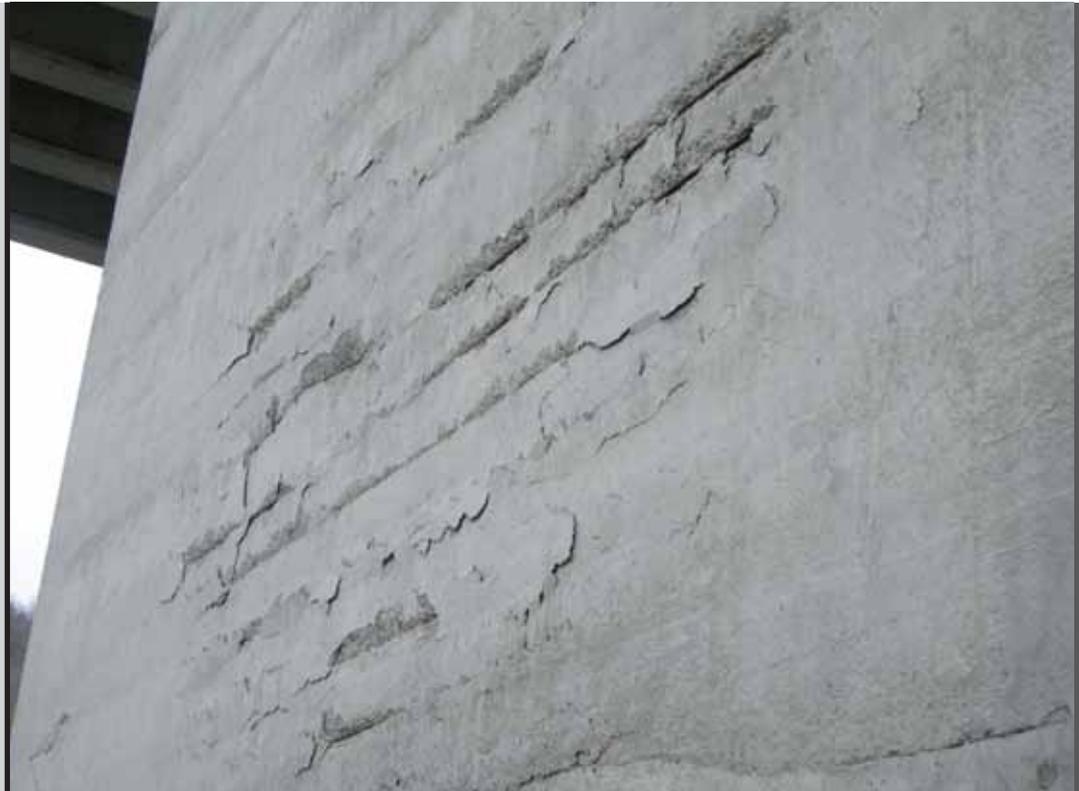
foto 4
Struttura degradata a causa
della corrosione dei ferri

Trovandosi ad osservare una costruzione in calcestruzzo che si presenta come nella foto 4, ora è possibile fare una prima ipotesi sulle cause del degrado.

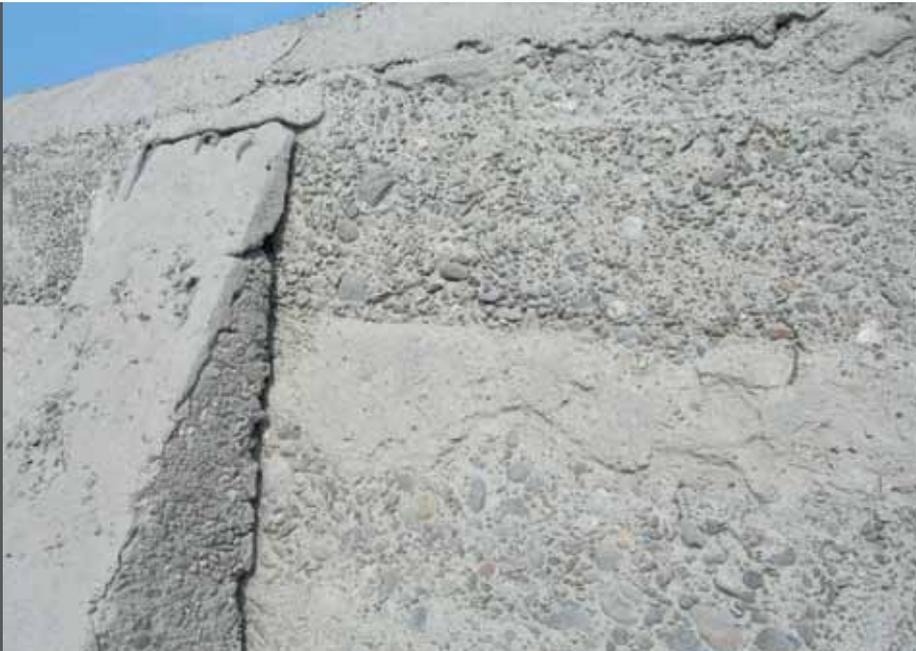
foto 5
Effetto del dilavamento
su una superficie
in calcestruzzo

Il fenomeno del dilavamento consiste nell'asportazione di matrice cementizia dovuta ad un'azione meccanica dell'acqua sul calcestruzzo come si può notare nella foto 5. Questo fenomeno è aggravato se ci troviamo in presenza di acque particolarmente acide a causa dell'anidride carbonica aggressiva, presente soprattutto nelle acque pure di montagna, oppure per la presenza di sostanze dovute a scarichi industriali o ancora, per colpa dell'acido solforico di origine organica, che si sviluppa nelle acque reflue delle fognature.

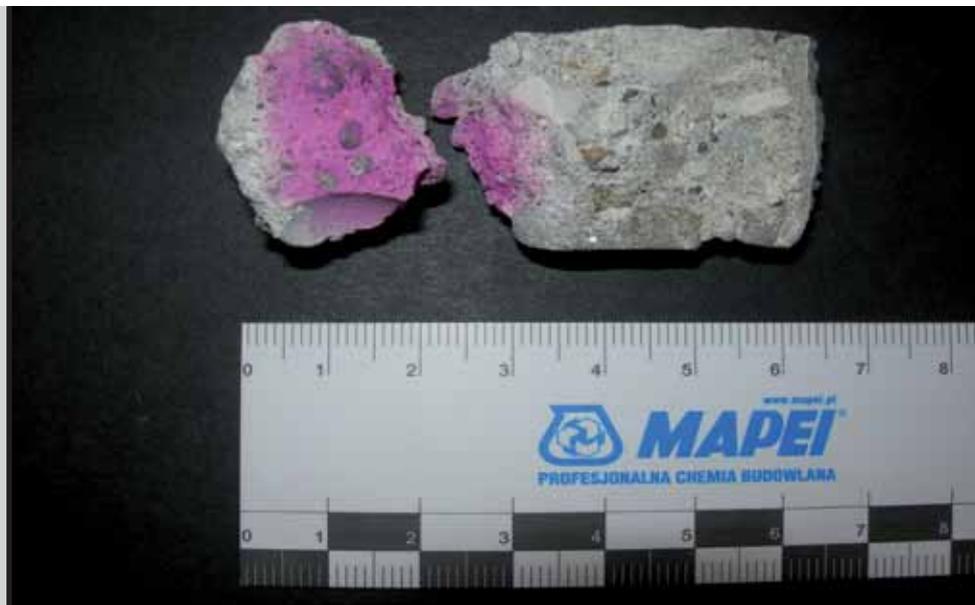
foto 6
Esame colorimetrico
con fenolftaleina

con un materiale non carbonatato si colora di rosso mentre se interessato dalla carbonatazione rimarrà incolore. In questo modo si riesce ad individuare lo spessore di calcestruzzo interessato dal fenomeno. Un esempio è riportato nella foto 6 dove si può notare la profondità di carbonatazione di circa 3 cm.

Per individuare il degrado dovuto alla carbonatazione si utilizza un metodo colorimetrico basato sulla colorazione che il calcestruzzo assume dopo che la sua superficie viene trattata con una soluzione all'1% di fenolftaleina in alcool etilico (UNI EN 13295:2005). Questa soluzione a contatto

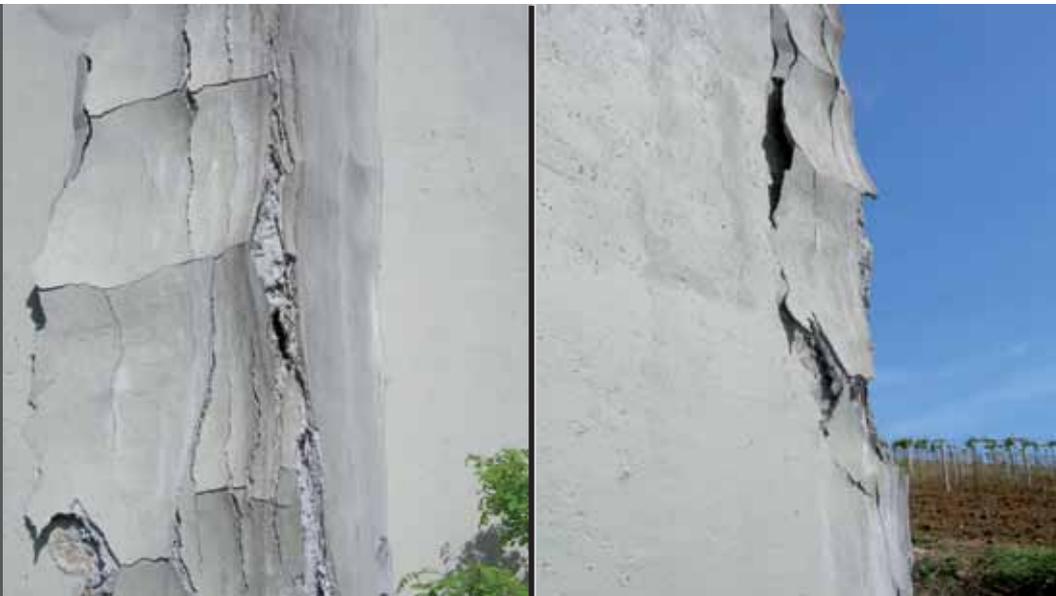
foto 7/8
Esempio di struttura interessata da aggressione solfatica

Questo va a reagire a sua volta con gli alluminati di calcio idrati (C-A-H) formando ettringite secondaria che aumentando di volume provoca delaminazione, rigonfiamenti, fessurazioni e distacchi (*foto 7/8*). L'ettringite primaria a differenza di quella secondaria non è dannosa per il cls perché è quella che si forma dal legame tra gli alluminati anidri e il gesso aggiunto nel cemento per regolare la presa. Questo tipo di ettringite è utile oltre che non dannosa poiché crea una barriera attorno agli alluminati e ne rallenta il processo d'idratazione. Un'ulteriore differenza tra ettringite primaria e secondaria è che la prima si forma quasi subito e in maniera uniforme all'interno del getto, questi due fattori uniti al fatto che in quel momento il cls è ancora in uno stato plastico, fanno sì che si creino piccole tensioni espansive che non sono dannose. La secondaria invece si forma dopo molto tempo dal getto per lo più nella parte corticale del cls (quella penetrata dai solfati), creando forti tensioni espansive a causa della rigidità ormai acquisita dal getto.

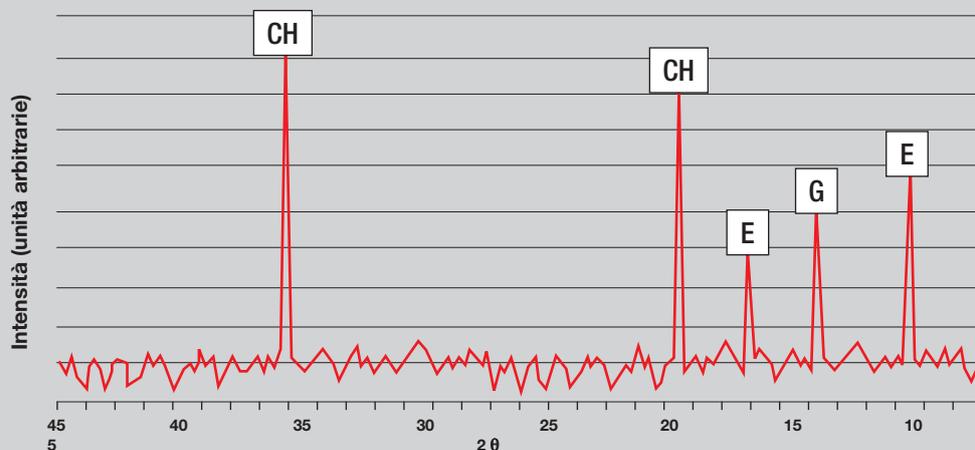
foto 9
Diffrattogramma ai raggi X
(CH:calce E:ettringite G:gesso)

Un metodo per individuare se vi è o meno la presenza di ettringite piuttosto che gesso è il diffrattogramma ai raggi x che individua i picchi di queste sostanze come evidenziato nel grafico qui sotto (9).

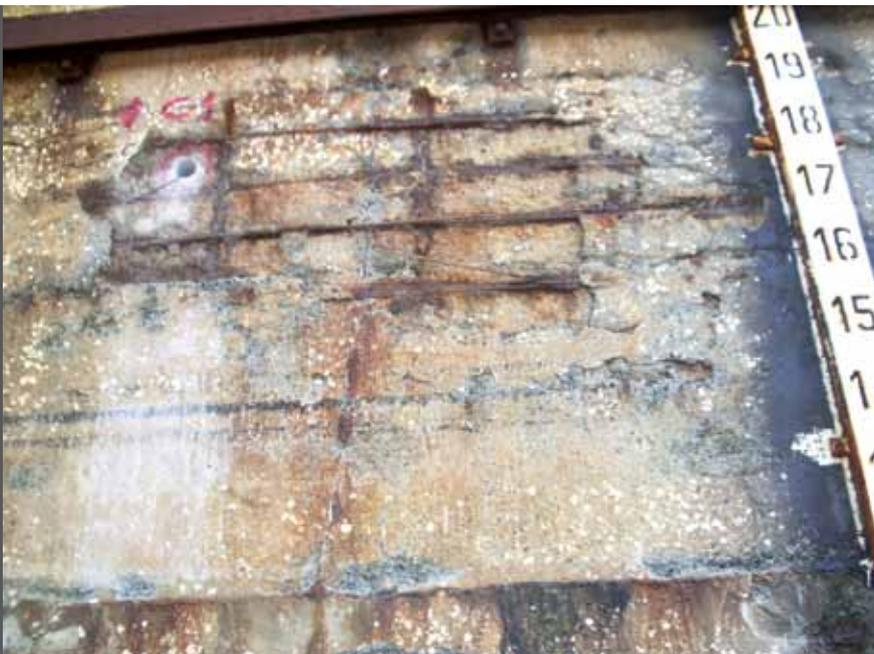
foto 10
Corrosione dovuta
all'attacco da cloruri

L'aggressione da parte dei cloruri (*foto 10*) sul calcestruzzo può avvenire se questo rimane a contatto con ambienti in cui il contenuto è alto, come l'acqua marina o i sali disgelanti, oppure se confezionato con materie prime inquinate. Il cloruro una volta penetrato nel cls se raggiunge i ferri d'armatura elimina il film passivante di ossido ferrico lasciandoli così esposti al

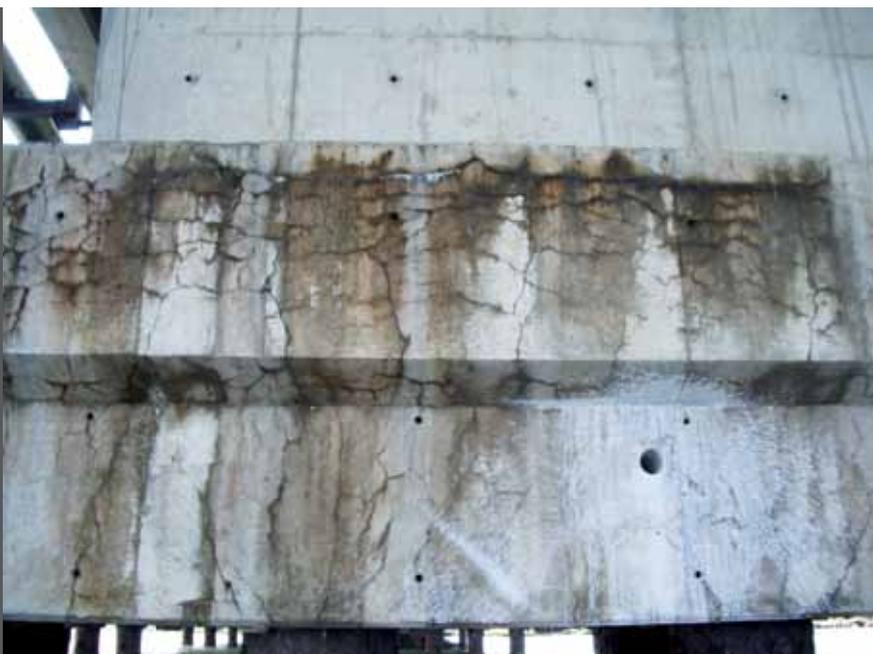
foto 11

Degrado dovuto alla reazione alcali-aggregati

Una prima ed immediata valutazione per individuare la presenza di reazione alcali-aggregati è un'attenta analisi visiva. Questo tipo di degrado si manifesta con la fessurazione del cls distribuita a ragnatela più o meno disordinata a seconda dell'armatura presente. In concomitanza alla fessurazione si ha un rigonfiamento causato dall'aumento di volume.

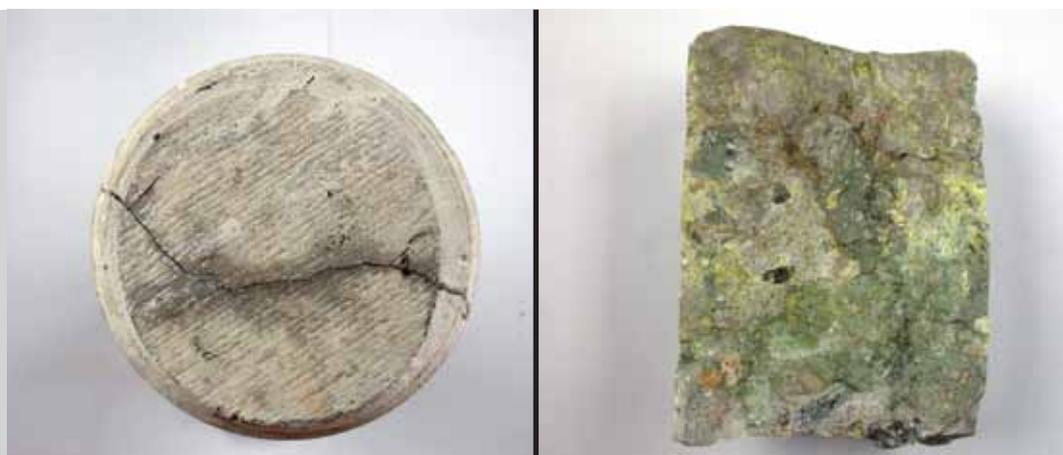
foto 12

Carota prelevata su una struttura ammalorata

foto 13

Esame colorimetrico all'esanitrocobaltato

Nelle foto 12 e 13 si nota rispettivamente la carota prelevata su una struttura ammalorata e il risultato dell'analisi all'esanitrocobaltato che individua la reazione.

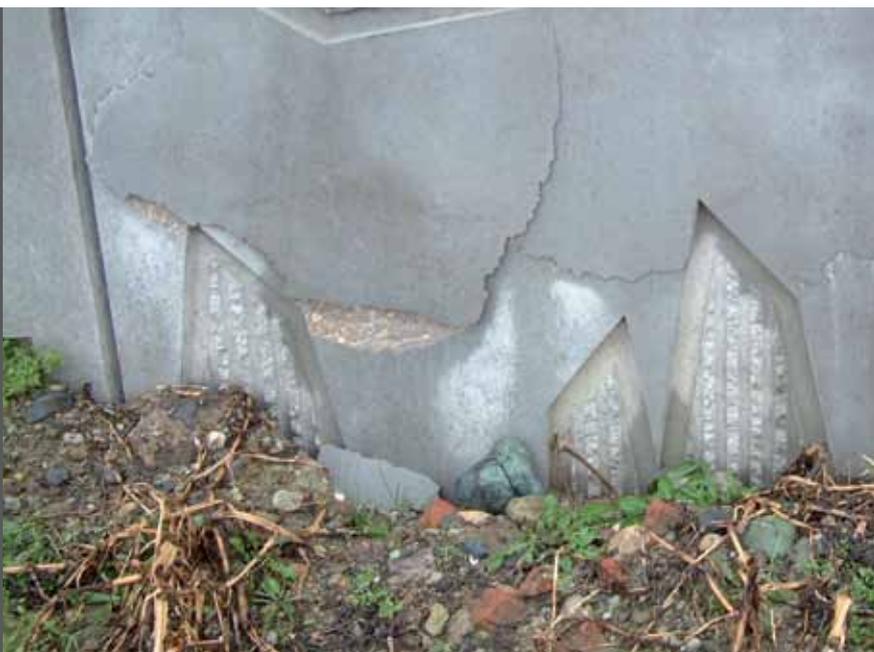
foto 14
Degrado dovuto al gelo

Pur non superando il valore di saturazione critica potrebbe comunque verificarsi la rottura del cls a causa della presenza di acqua. Se prendiamo in considerazione la percentuale di acqua presente in tutto il calcestruzzo non consideriamo la distribuzione eterogenea che questa ha all'interno del getto. Per risolvere questo inconveniente si misura la percentuale presente sulla fascia corticale e cioè dove s'innescano i fenomeni di degrado dovuti ai cicli di gelo e disgelo (*foto 14/15*).

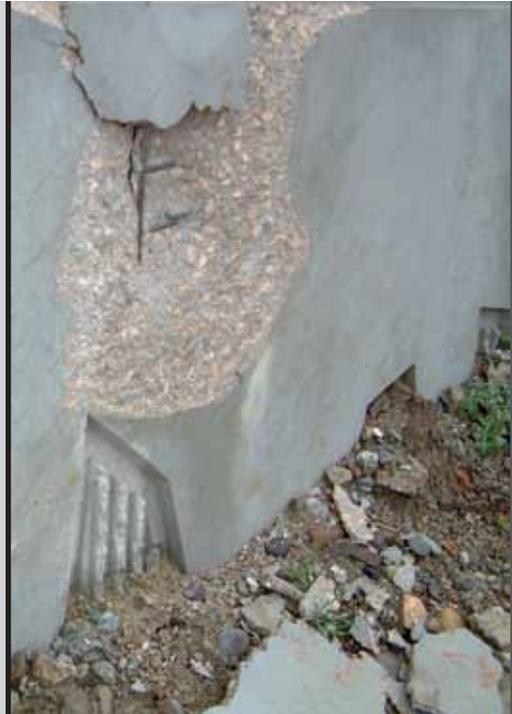
foto 15
Degrado dovuto al gelo

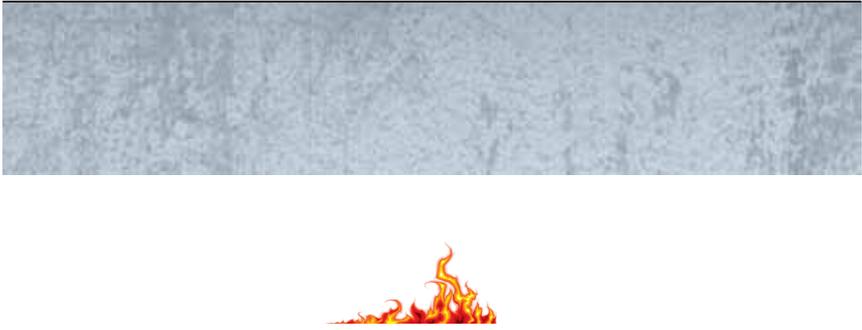
<p>Il calcestruzzo può sopportare temperature fino a 650°C.</p>

Di seguito uno schema che riassume le fasi del degrado dovuto al fuoco.

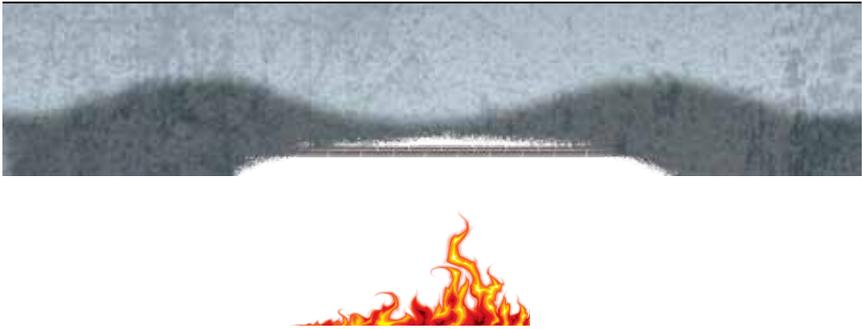
<p>La prima parte a disgregarsi sarà il copriferro, parte fondamentale per la protezione delle armature.</p>

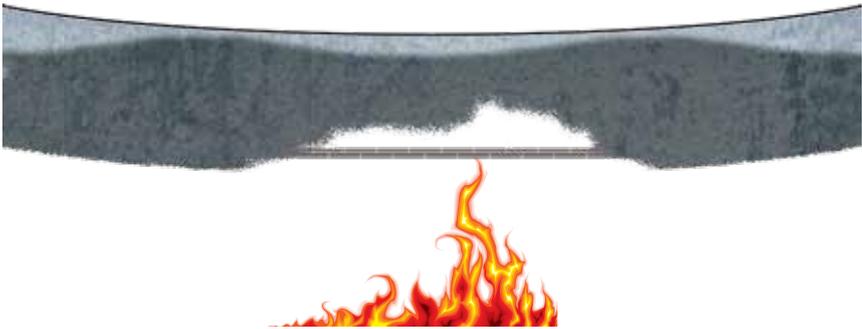
<p>Una volta che le armature sono scoperte il calore si propaga più velocemente.</p>

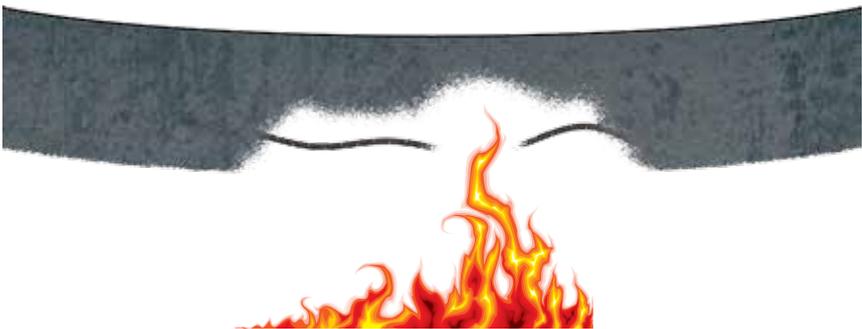
<p>Con un'esposizione prolungata alle alte temperature anche il ferro perde le sue caratteristiche prestazionali causando il collasso della struttura.</p>

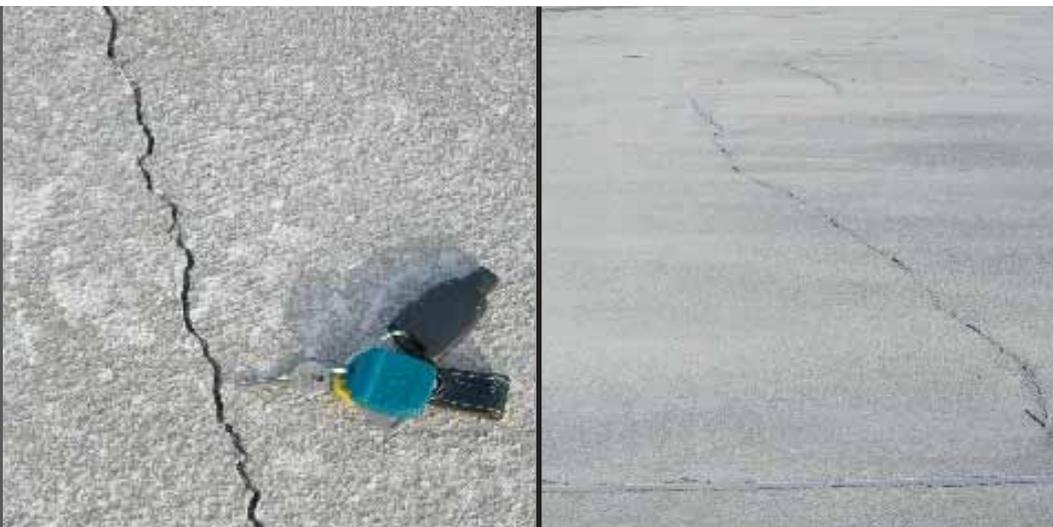
foto 16
Fessurazione
di calcestruzzo

foto 17
Fessurazione
di lastre in cls

Le immagini 16 e 17 sono un esempio di fessurazione in una pavimentazione in cls.

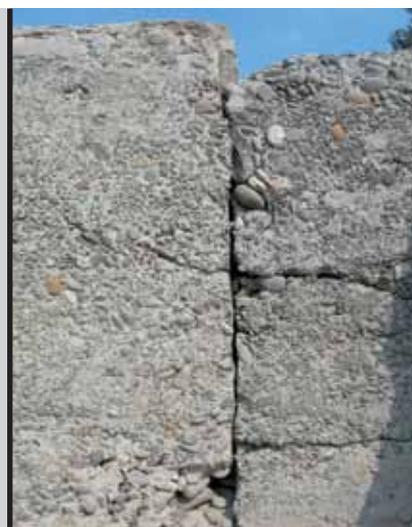
foto 18
Esempio di erosione

Nella foto 18 un esempio di erosione dovuta alla presenza di acqua in movimento.

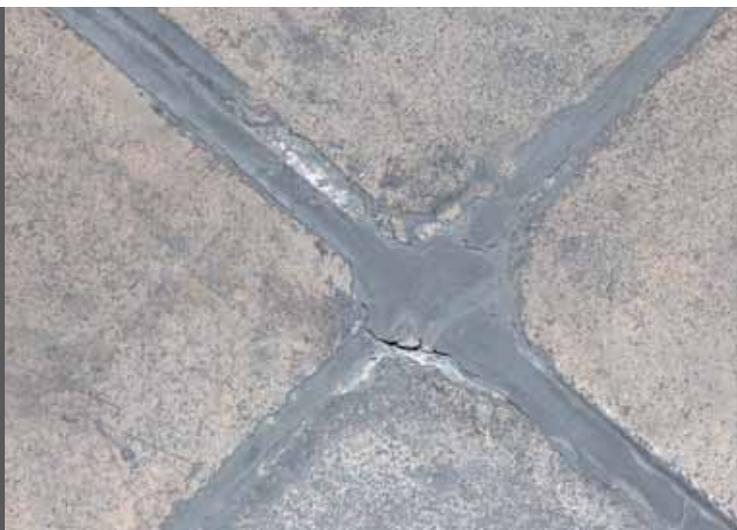
foto 19
Esempio di degrado
su giunti

Nelle foto 19 e 20 due esempi di degrado dovuti a ripetuti urti su pavimentazioni in cls.

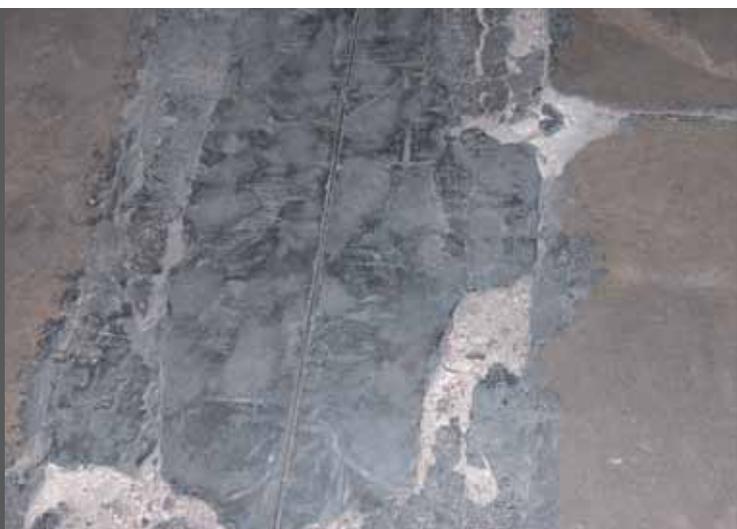
foto 20
Calcestruzzo ammalorato

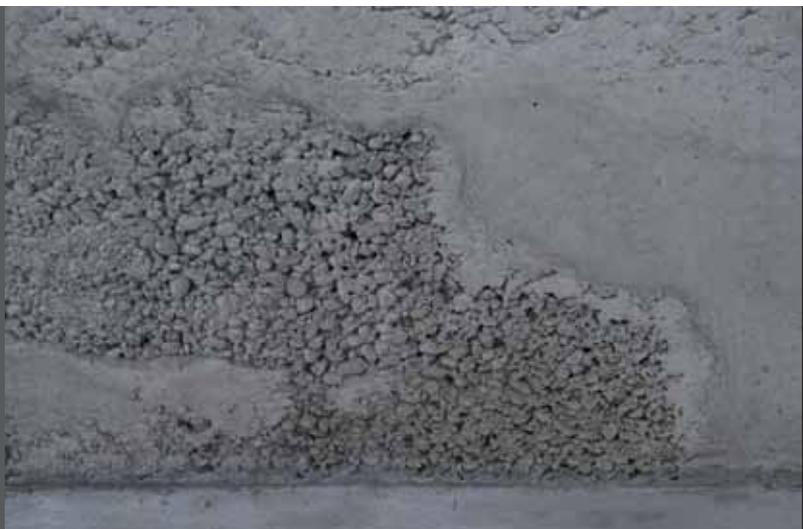
foto 21

Segregazione degli aggregati
in un calcestruzzo

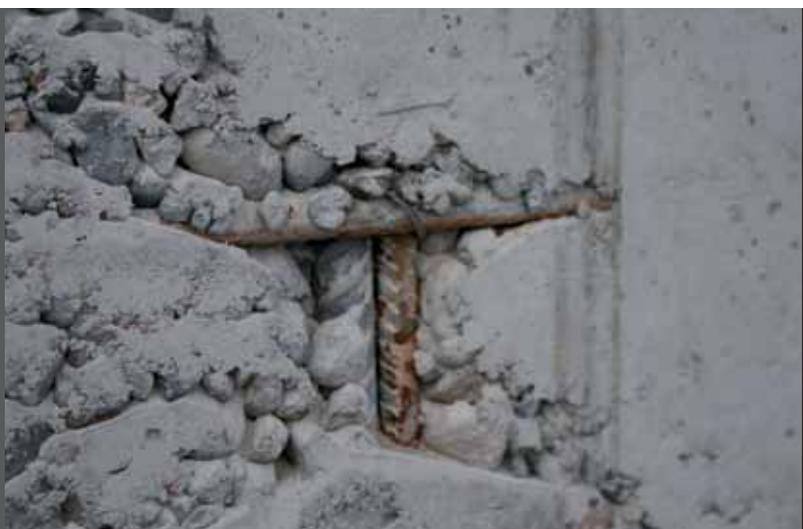
Ferri scoperti
in un calcestruzzo

Dalla foto 22 si può notare, oltre alla chiara segregazione degli aggregati, anche l'esposizione dei ferri d'armatura, sintomo di una errata messa in opera del calcestruzzo. Non garantendo un
