A degradação do **betão**

Índice

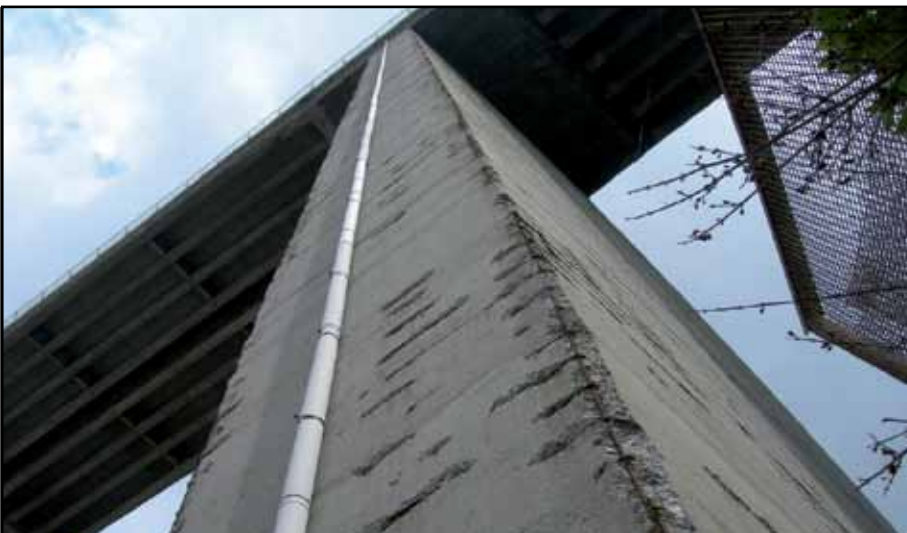
foto 3

Exemplo da degradação devida ao anidrido carbónico

forma, a camada de argamassa de recobertura de ferro destaca-se da armadura até chegar à completa expulsão (*foto 3*). Uma vez que o betão fica degradado, a deterioração dos ferros será sempre mais veloz porquanto se criam vias de acesso mais fáceis para o oxigénio e a humidade.

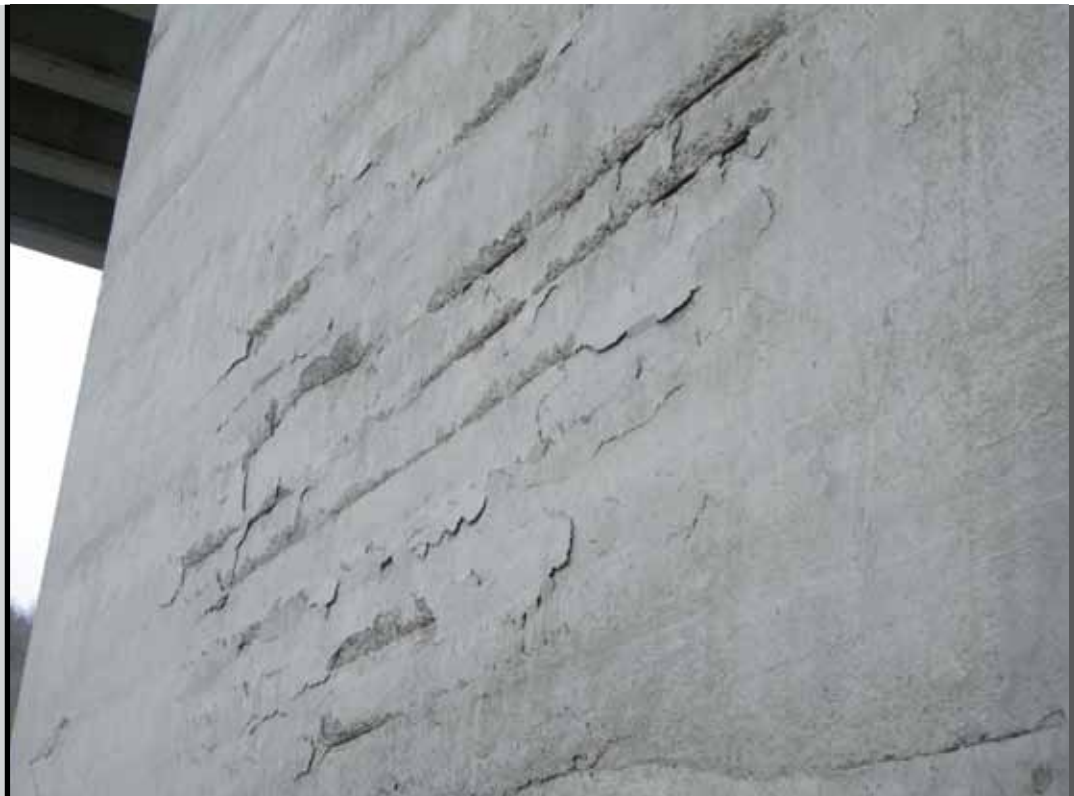
foto 4

Estrutura degradada devido à corrosão dos ferros

Observando uma construção em betão que se apresente como na foto 4, será possível formar uma primeira hipótese sobre as causas da degradação.

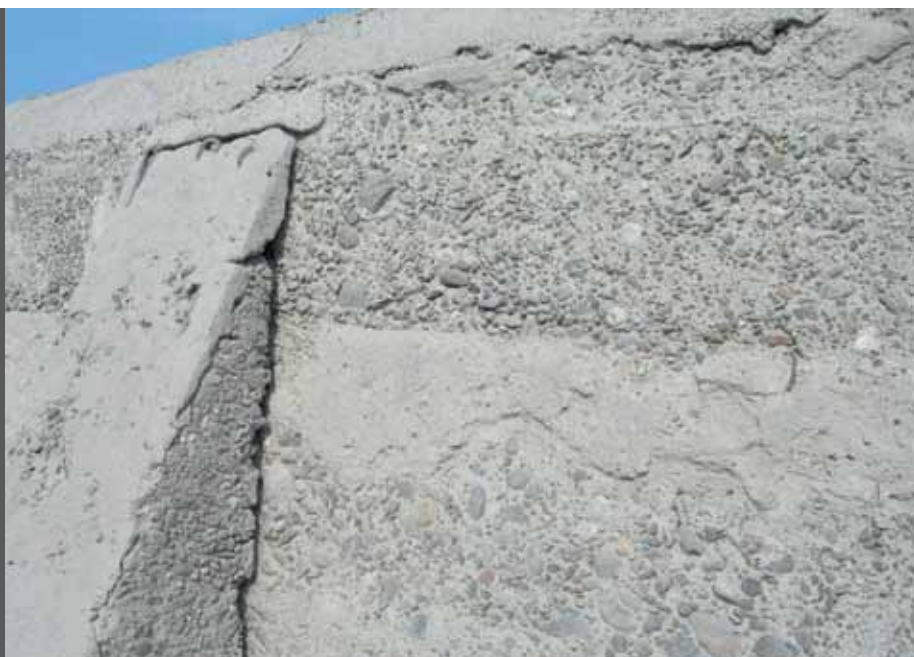
foto 5

Efeito do deslavamento sobre uma superfície em betão

O fenómeno do deslavamento consiste na remoção da matriz cimentícia devido a uma ação mecânica da água sobre betão, como se pode notar na foto 5. Este fenómeno é agravado se encontramos em presença de águas particularmente ácidas por causa do anidrido carbónico agressivo, presente sobretudo nas águas puras da montanha, ou então pela presença de substâncias derivadas de descargas industriais, ou ainda por culpa do ácido sulfúrico de origem orgânica, que se desenvolve naquelas águas que refluem dos esgotos.

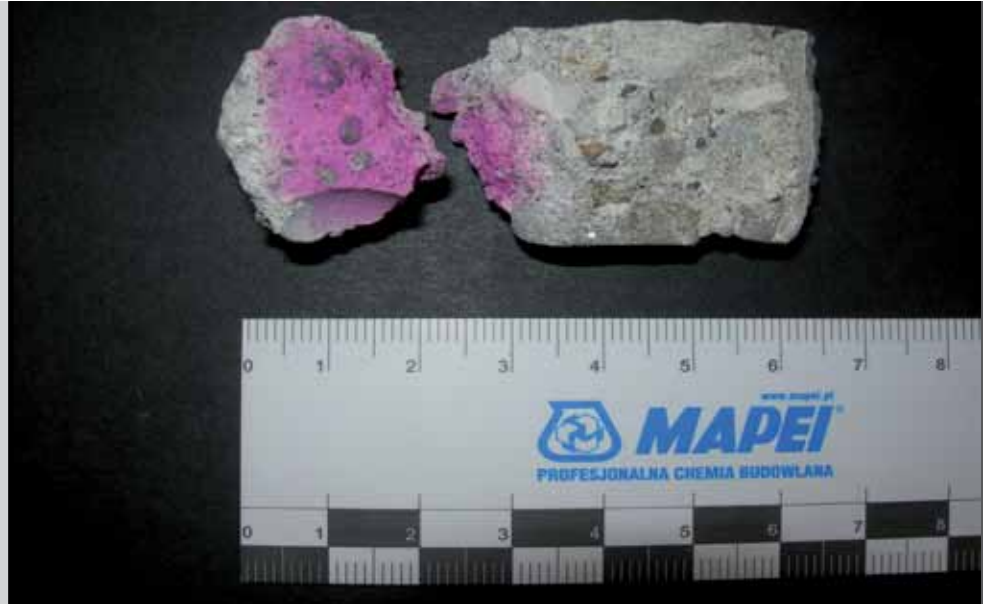
foto 6
Prova colorimétrico
com fenolftaleína

com um material não carbonatado colorear-se-á de carmim, enquanto que se afetado pela carbonatação permanecerá incolor. Deste modo consegue-se avaliar a espessura do betão afetado pelo fenómeno. Um exemplo é ilustrado na foto 6 onde se pode notar a profundidade da carbonatação de cerca 3 cm.

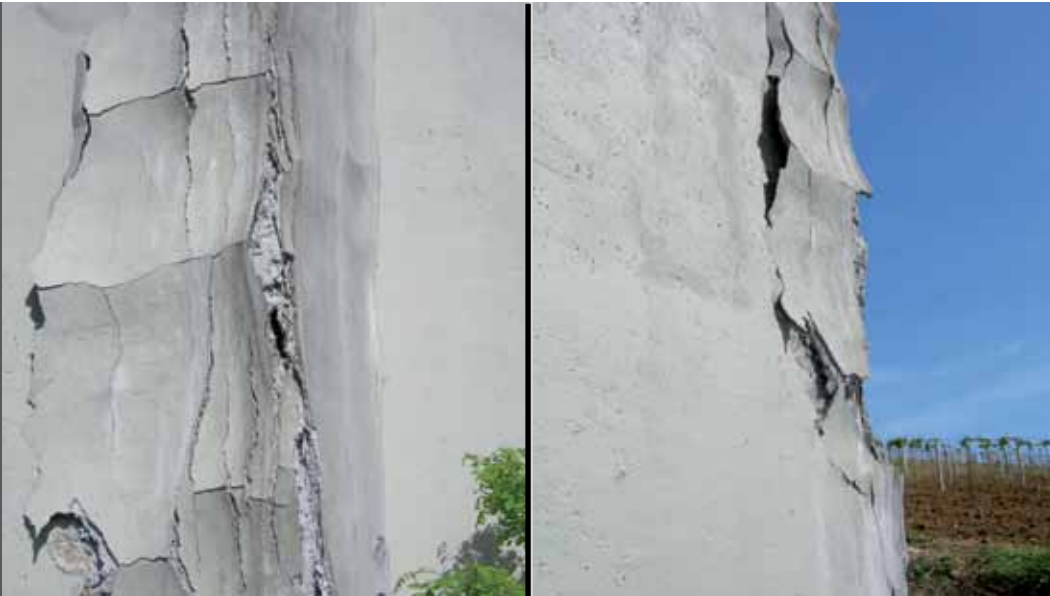
foto 7/8

Exemplo de estrutura afetada por agressão sulfática

Este vai reagir por sua vez com os aluminatos de cálcio hidratados (C-A-H) formando etringita secundária que aumentando de volume provoca delaminações, inchamentos, fissurações e destacamentos (*foto 7/8*). A etringita primária distintamente da secundária não é nociva para os betões porque é aquela que se forma da ligação entre os aluminatos anidros e o gesso adicionado no cimento para regular a presa. Este tipo de etringita é útil além de não ser nociva, uma vez que cria uma barreira em torno dos aluminatos e retarda o processo de hidratação. Uma ulterior diferença entre etringita primária e secundária é que a primeira forma-se quase de imediato e de maneira uniforme no interior do empaste, estes dois fatores juntos ao facto que naquele momento o betão é ainda num estado plástico, fazem que se criem pequenas tensões expansivas que não são nocivas. A secundária por sua vez, forma-se muito tempo depois do vazamento e em particular na parte cortical do betão (aquela penetrada por sulfatos), criando fortes tensões expansivas por causa da rigidez já adquirida pelo vazamento.

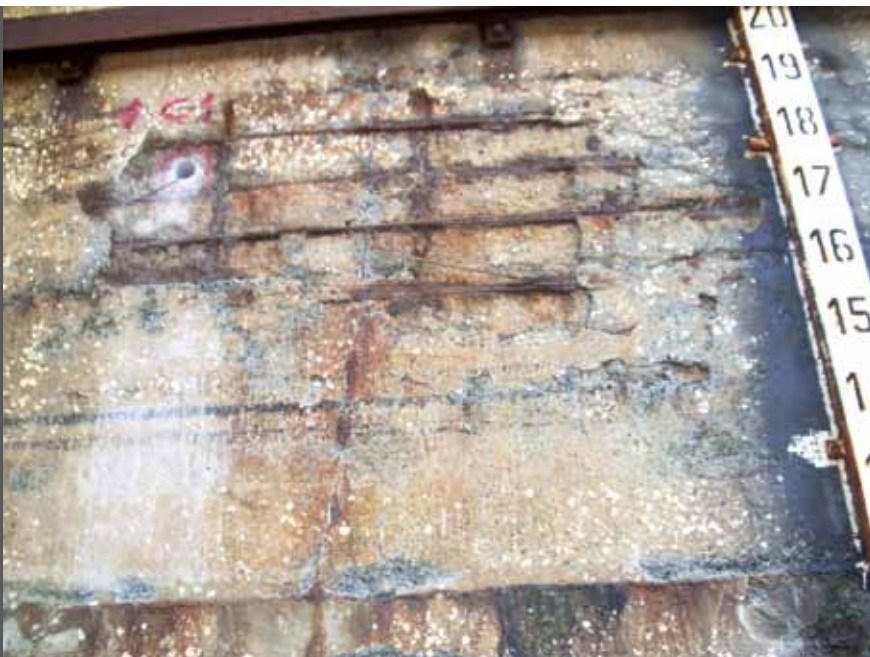
foto 10

Corrosão devida ao ataque de cloretos

A agressão por parte de cloretos (*foto 10*) no betão pode acontecer se o mesmo ficar em contacto com ambientes no qual o conteúdo é elevado, como a água marinha ou os sais degelantes ou se confeccionado com matérias-primas contaminadas. O cloreto uma vez penetrado no betão, se atingir os ferros de armadura, elimina a película passivante de óxido férrico deixando-os assim expostos ao processo de corrosão. A penetração tem início na

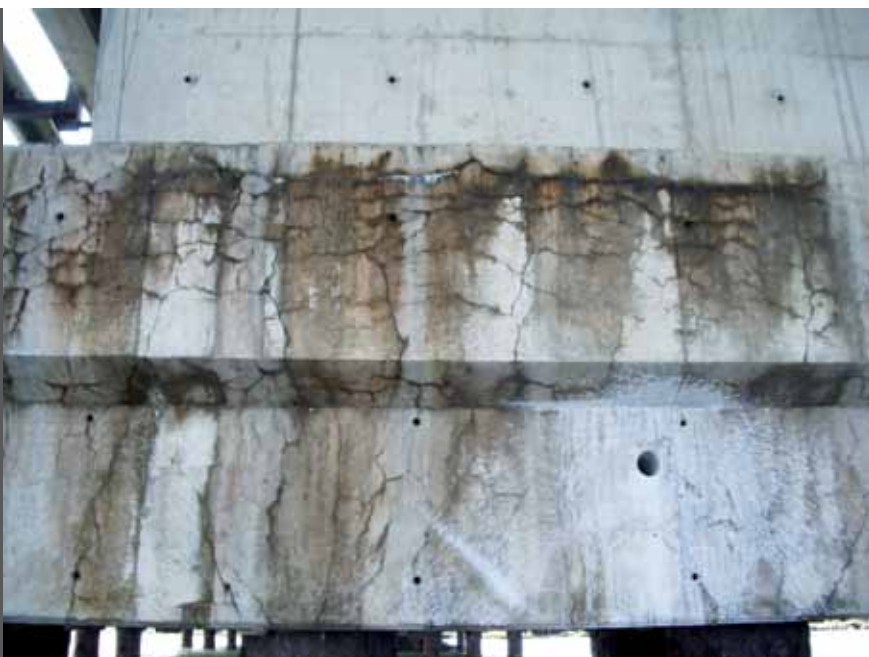
Degradação devida à reação álcali-agregados

A reação álcali-agregados manifesta-se quando desponha na parte cortical do betão mostrando na sua superfície micro ou macro fissurações, ou destacando uma pequena porção de betão por cima do agregado silício reativo (*pop-out*). Este último fenómeno é possível encontrá-lo nas pavimentações industriais. A foto 11 mostra uma estrutura que apresenta uma forte fissuração ramificada, típico exemplo de degradação causado pela reação álcali-agregados. Uma vez que o betão se deteriorou, uma ulterior percentagem de humidade acelerará o processo de reação e adicionará também o risco de deterioração causado pelo gelo-degelo.

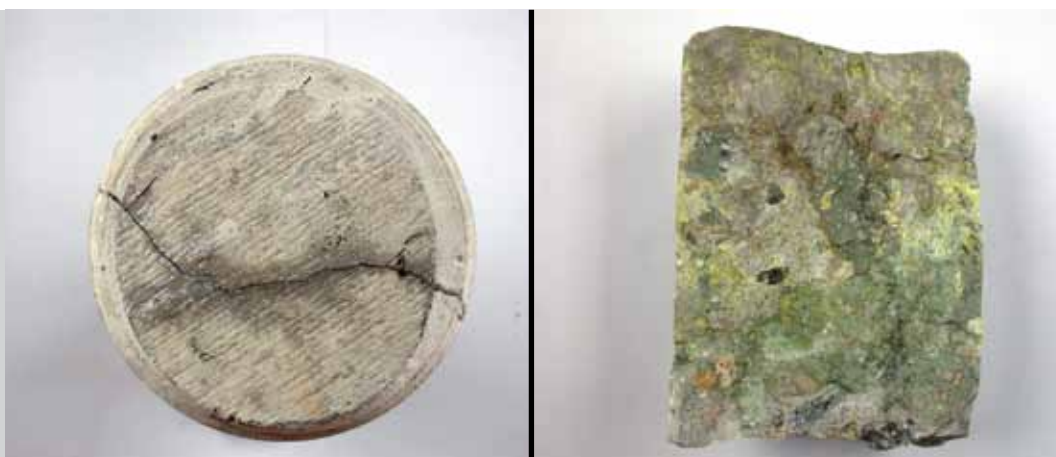
Carota retirada de uma estrutura degradada

Exame colorimétrico com hexanitrocobaltato

Nas fotos 12 e 13 nota-se respetivamente a carota retirada de uma estrutura e o resultado da análise com hexanitrocobaltato que identifica a reação.

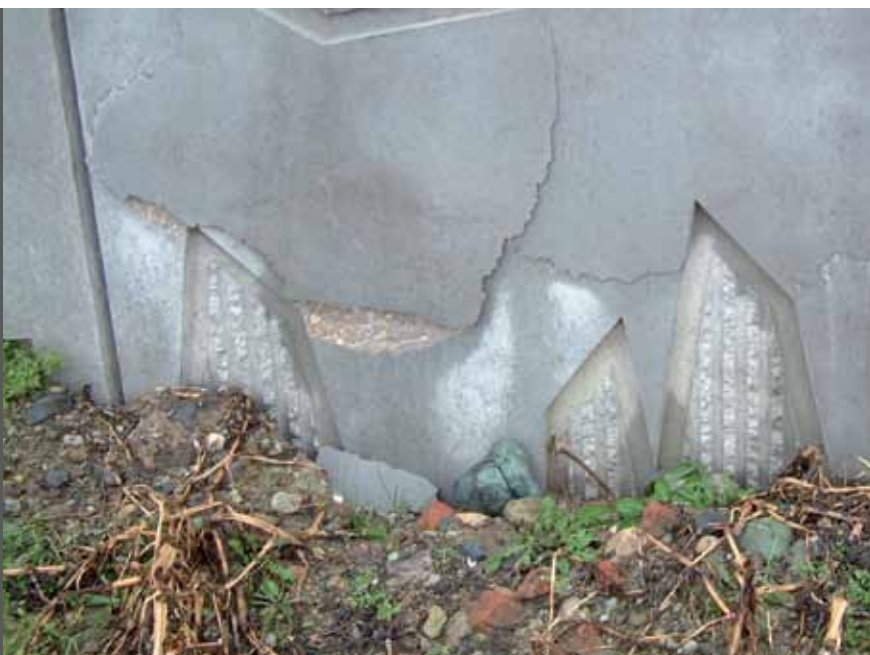
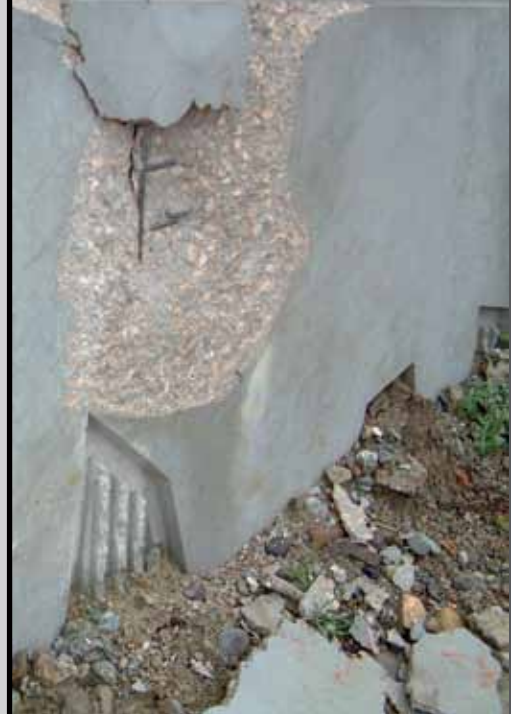
foto 14
Degradação devido ao gelo

foto 15
Degradação devido ao gelo

Mesmo não superando o valor de saturação crítica, pode porém verificar-se a rotura do betão por causa da presença de água. Se tivermos em consideração o percentual de água presente em todo o betão, não consideramos a distribuição heterogénea que esta tem no interior do vazamento. Para resolver este inconveniente, mede-se o percentual presente sobre a faixa cortical, ou seja onde se desencadeiam os fenómenos da degradação causados pelos ciclos gelo degelo (*foto 14/15*).

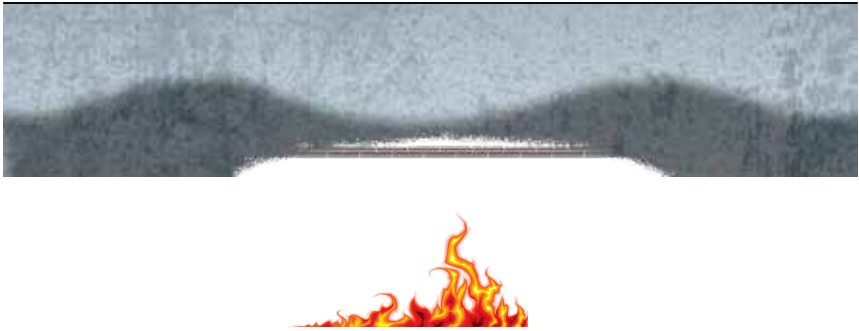
<p>A primeira parte a desagregar-se será a camada de cobertura dos ferros, parte fundamental para a proteção das armaduras.</p>

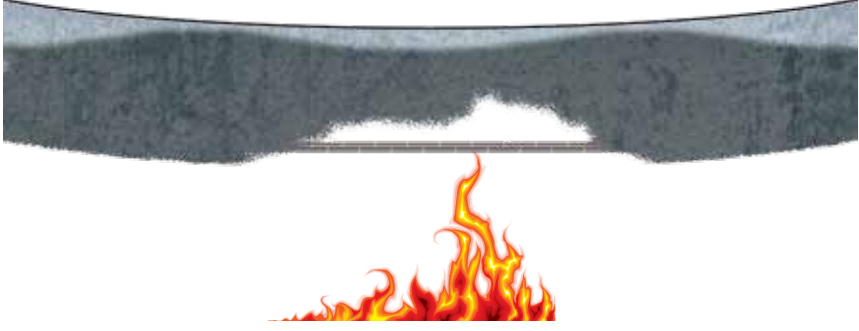
<p>Uma vez que as armaduras estão descobertas, o calor propaga-se mais rapidamente.</p>

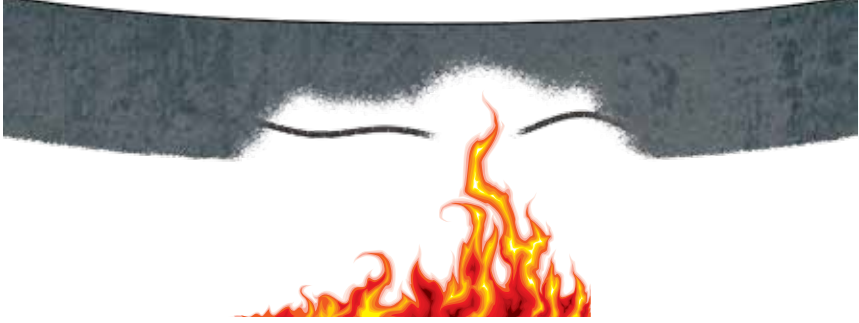
<p>Com a exposição prolongada às altas temperaturas, também o ferro perde as suas características prestacionais causando o colapso da estrutura.</p>

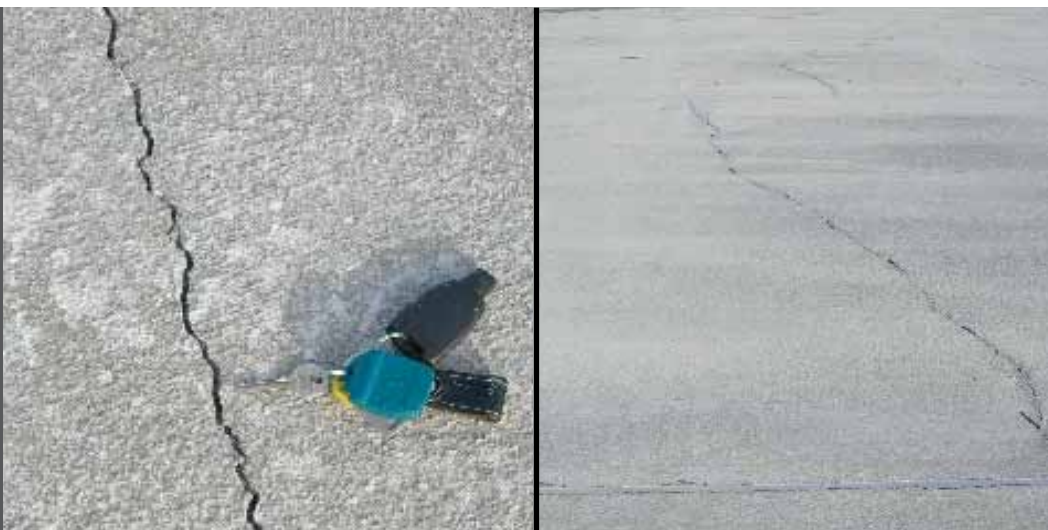
foto 16
Fissuração do betão

foto 17
Fissuração de lastras em betão

As imagens 16 e 17 são um exemplo de fissuração numa pavimentação em betão.

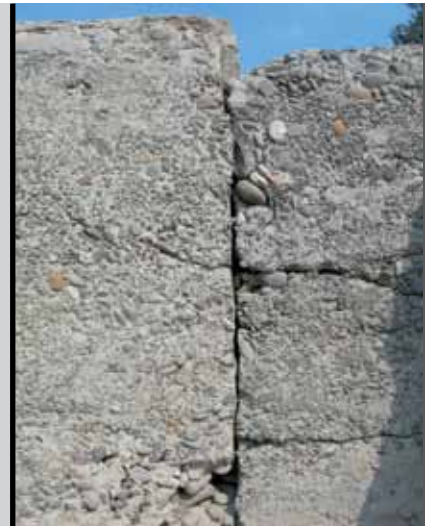
foto 18
Exemplo de erosão

Na foto 18 um exemplo de erosão causada pela presença de água em movimento.

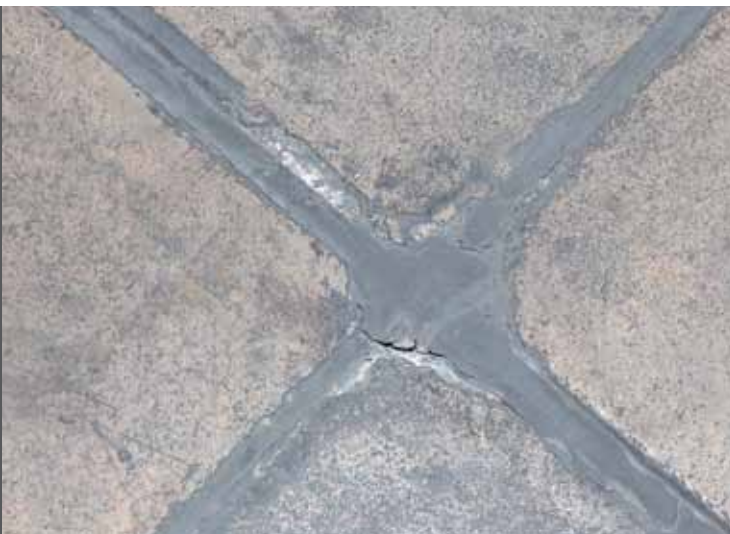
foto 19
Exemplo de degradação
das juntas

Para tornar o betão mais resistente aos choques é bom reforçá-lo com fibras de aço de forma que a eventual energia do impacto seja melhor repartida por toda a estrutura. Nas fotos 19 e 20 dois exemplos de degradação causados por repetidos choques em pavimentações de betão.

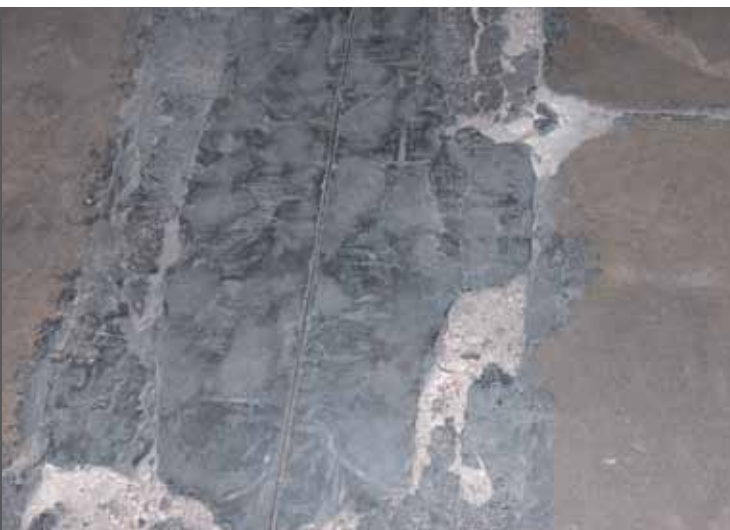
foto 20
Betão degradado

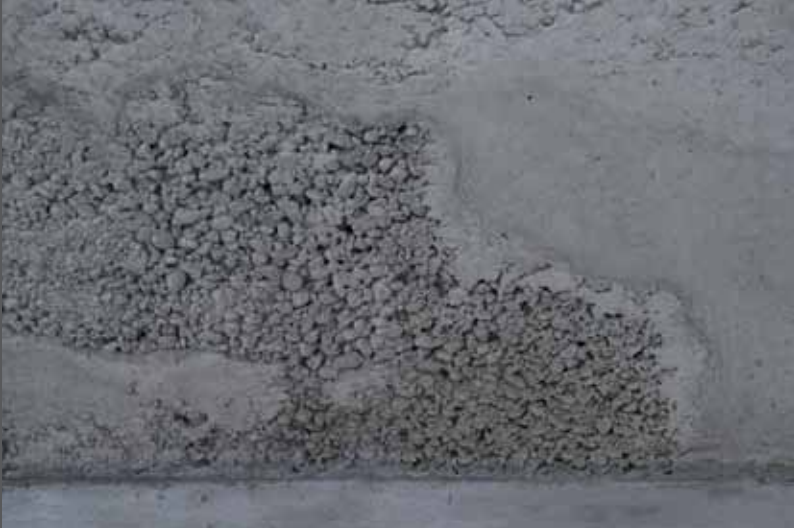
foto 21

Segregação dos agregados num betão

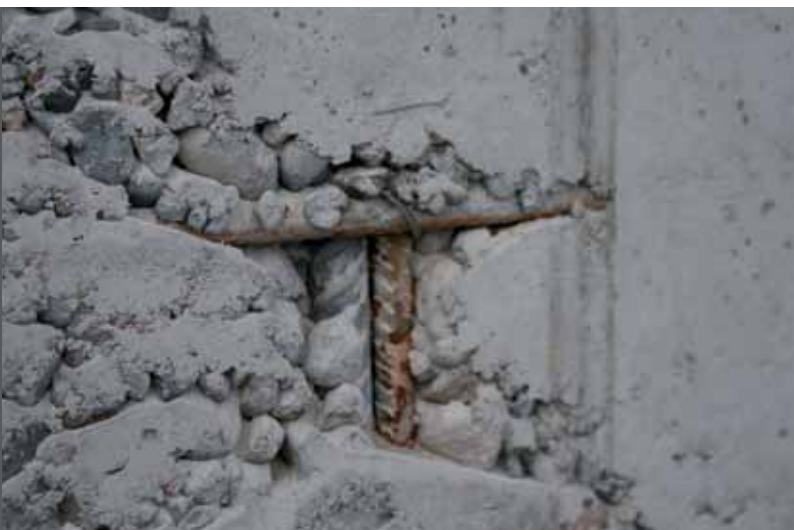
Ferros descobertos num betão

Na foto 22 pode-se notar, além da clara segregação dos agregados, também a exposição dos ferros de armadura, sintoma de uma incorreta aplicação do betão. Não garantindo uma
