TORRE BAYER A GARBAGNATE MILANESE

IL RINFORZO STRUTTURALE DEL FUSTO E DEL SERBATOIO
DELLA TORRE PIEZOMETRICA BAYER

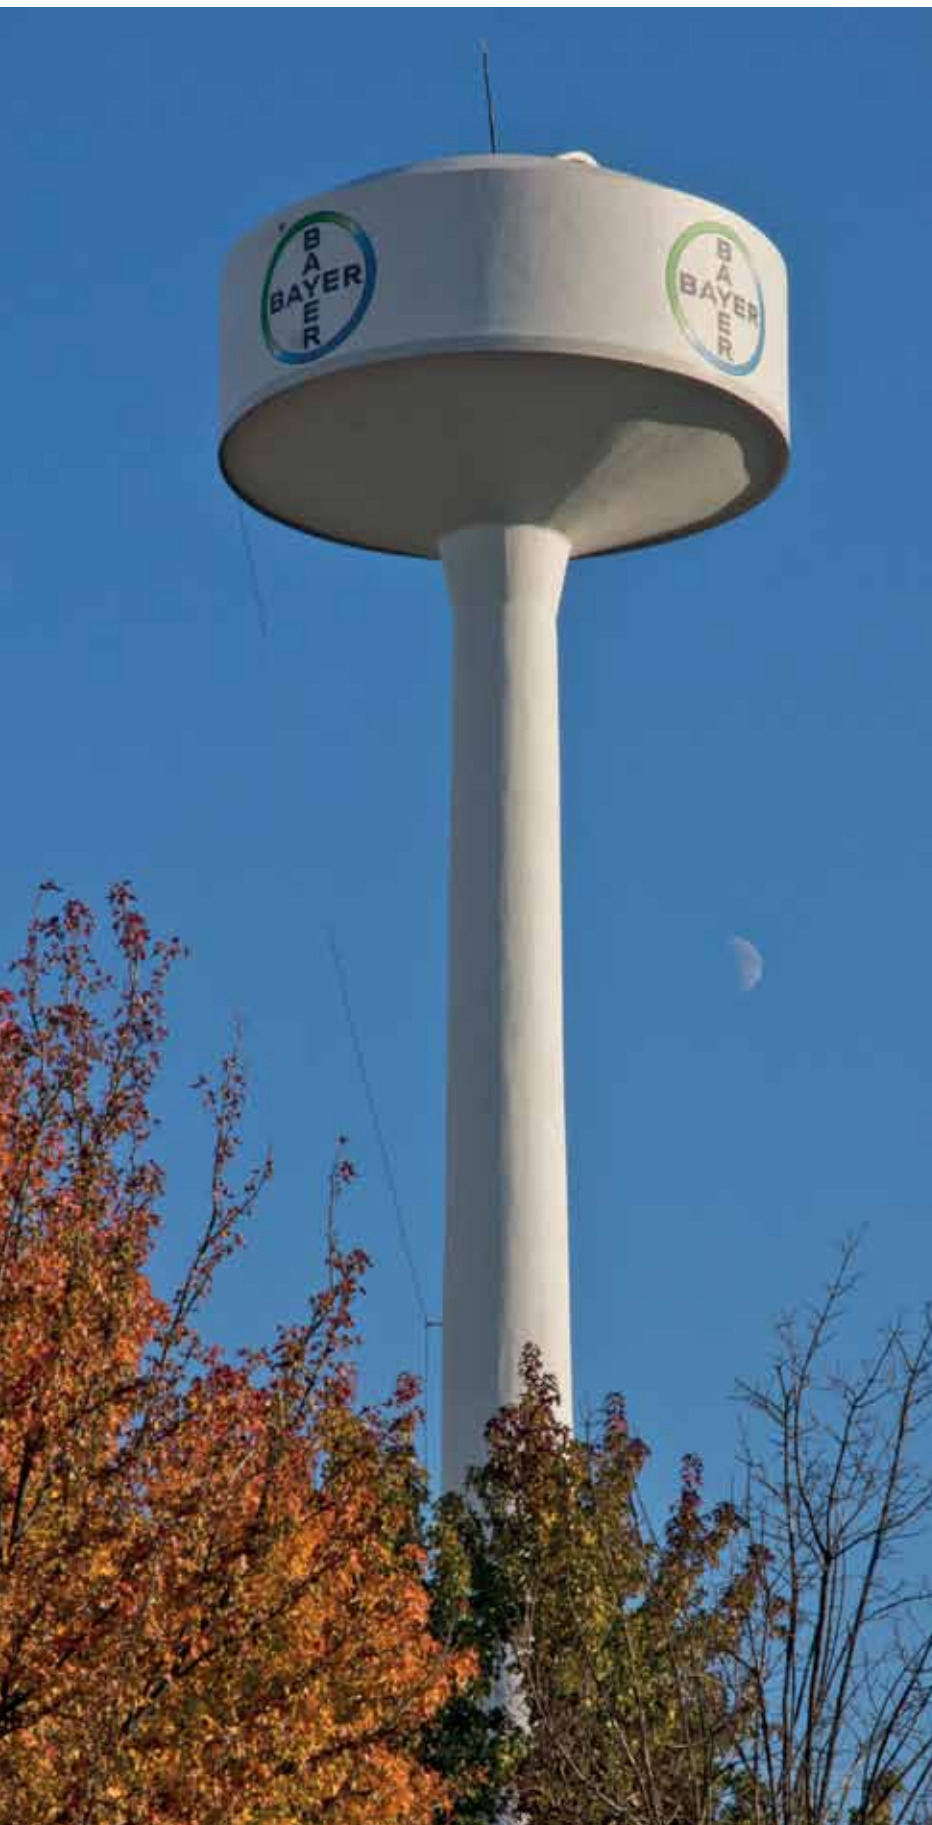
NELLA PAGINA A FIANCO. Il ponteggio per effettuare l'intervento di rinforzo sulla torre.

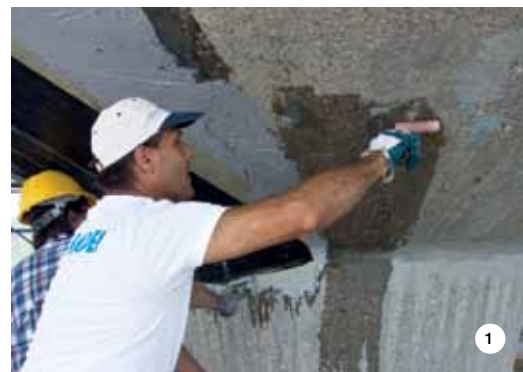
FOTO 1. Dopo la preparazione del supporto, la superficie è stata primerizzata con MAPEWRAP PRIMER 1.

Inizialmente sulla superficie da rinforzare è stato steso MAPEWRAP PRIMER 1, primer epossidico formulato appositamente per il sistema MAPEWRAP. In seguito, nelle zone regolarizzate in precedenza, è stato applicato a spatola MAPEWRAP 12, stucco epossidico bicomponente per l'incollaggio strutturale di sistemi compositi. A questo punto in corrispondenza della singola fascia anulare, è stata applicata una fasciatura totale composta da uno strato continuo del tessuto unidirezionale in fibra di carbonio ad alta resistenza MAPEWRAP C UNI-AX 300/40, avendo cura di impregnare il tessuto in questione con

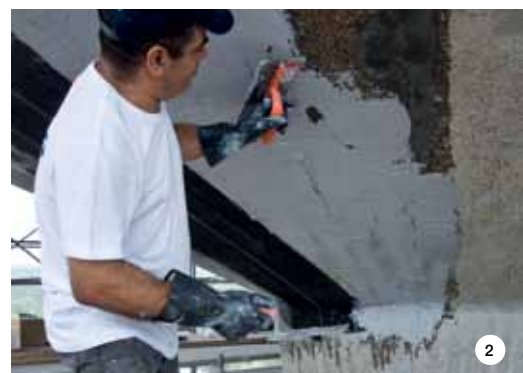
FOTO 2. Le superfici sono state regolarizzate con MAPEWRAP 12.

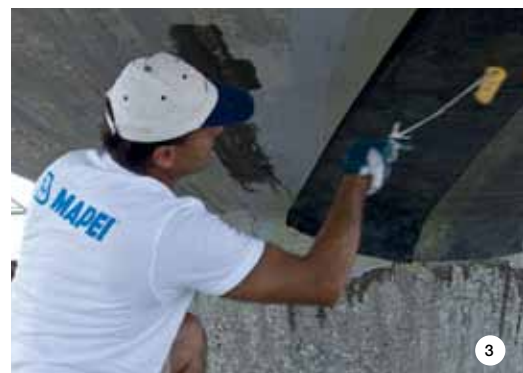
FOTO 3. In corrispondenza della singola fascia anulare è stato applicato il tessuto unidirezionale in fibra di carbonio ad alta resistenza MAPEWRAP C UNI-AX 300/40, impregnato con la resina epossidica bicomponente MAPEWRAP 31.

la resina epossidica bicomponente apposta MAPEWRAP 31. Il tessuto è stato sormontato per almeno 20 cm in orizzontale, in modo da garantire l'efficacia dell'azione di confinamento. Sulla superficie così trattata e ancora fresca è stato applicato a spaglio QUARZO 1,2 per ottenere un'adeguata superficie di adesione per la successiva fase di finitura. A stagionatura avvenuta, tutta la superficie del fusto della torre e la base del serbatoio sottoposta a rinforzo sono state livellate con il rasantente cementizio PLANITOP 207. Una volta rasata, la superficie è stata primerizzata con MALECH, fondo a base di resine acriliche micronizzate per regolarizzare l'assorbimento del supporto e promuovere l'adesione del trattamento di finitura colorata. Per la finitura, dopo 24 ore è stata utilizzata ELASTOCOLOR PITTURA nel colore S 1000 N. Si tratta di una pittura monocomponente a base di resine acriliche che dopo il completo asciugamento forma un rivestimento elastico, impermeabile all'acqua e agli agenti aggressivi presenti nell'atmosfera ma permeabile al vapore.

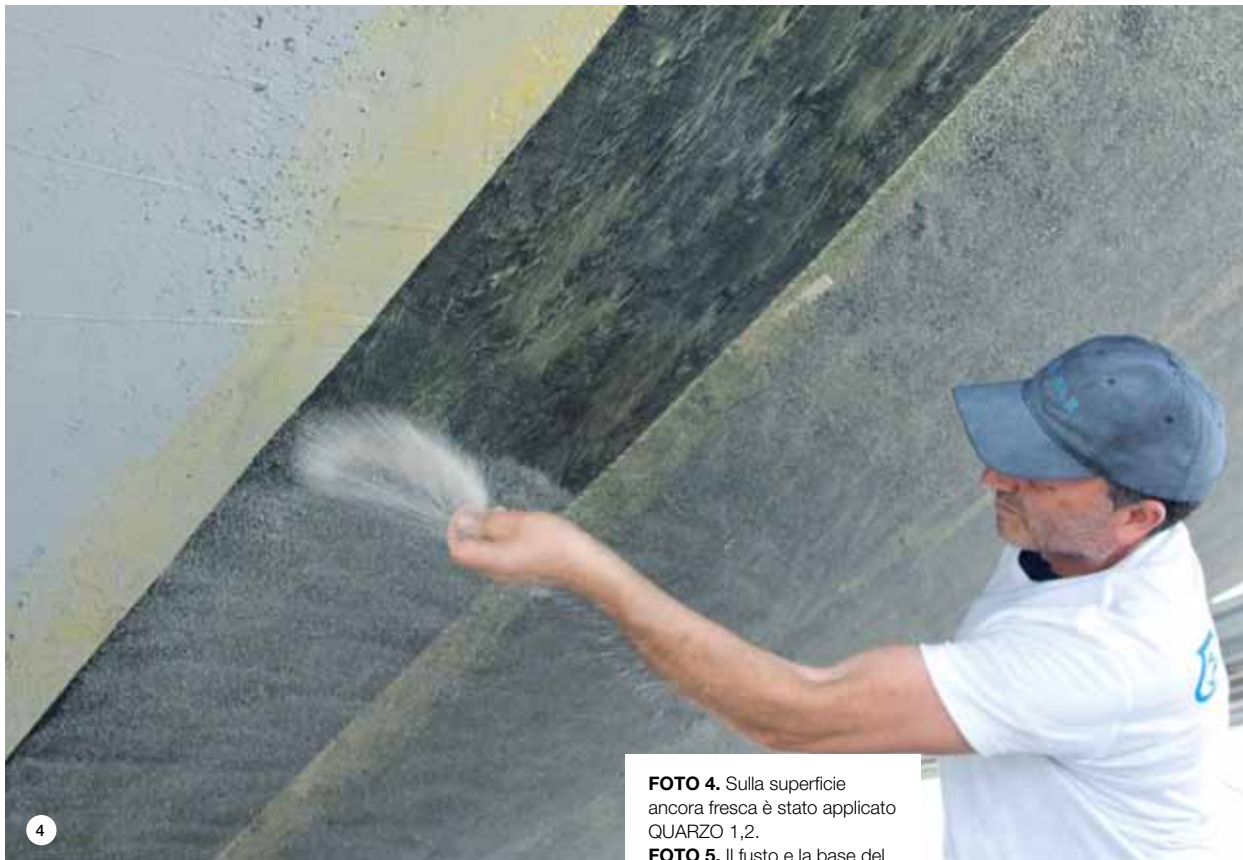
FOTO 4. Sulla superficie ancora fresca è stato applicato QUARZO 1,2.

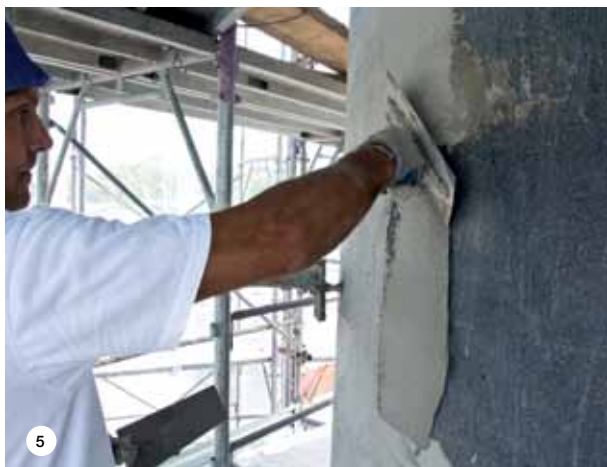
FOTO 5. Il fusto e la base del serbatoio sono stati livellati con il rasante cementizio PLANITOP 207.

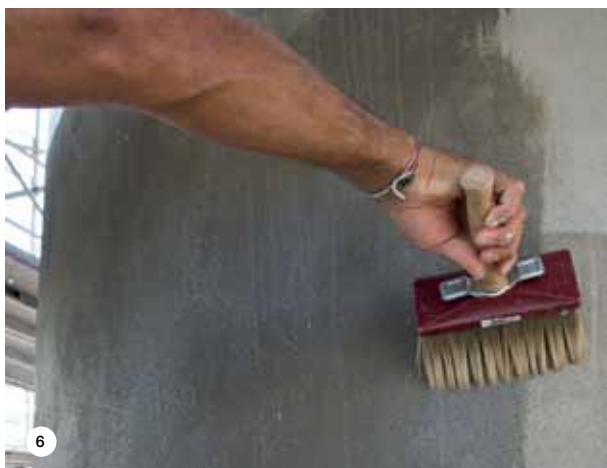
FOTO 6. Una volta rasata, la superficie è stata primerizzata con MALECH.

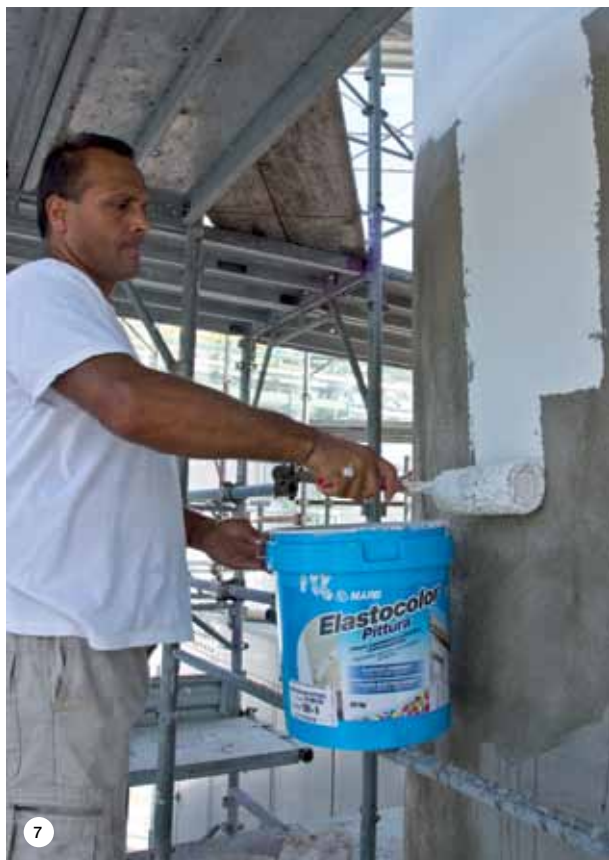
FOTO 7. Per la finitura colorata è stata utilizzata ELASTOCOLOR PITTURA.
