LES SOLUTIONS MAPEI®

La réparation des éléments béton

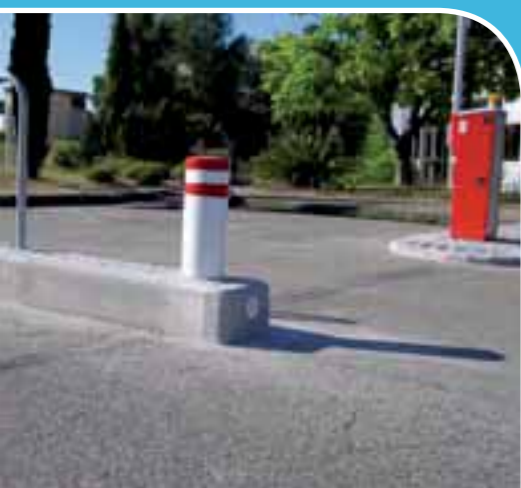
De nombreux mobiliers urbains (îlots directionnels, bordures), ainsi que les regards de visite sont en béton. De ce fait, ces ouvrages subissent les pathologies habituelles qui touchent les éléments bétons. Ces dégradations sont de plus accentuées par la présence d'agents agressifs tels que les sels de déverglaçage, les hydrocarbures et les émanations d'hydrogène sulfuré (H₂S). Selon l'ampleur des dégradations, le maître d'ouvrage choisit de réparer ou de remplacer l'élément.

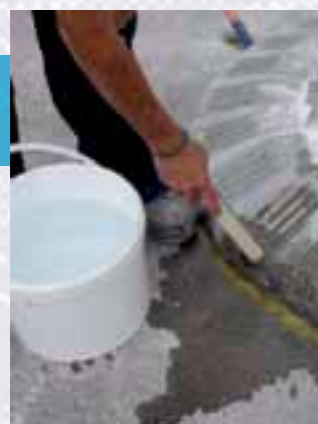
1

Préparation du support

Le support doit être sain, propre et cohésif. Enlever par piquage les parties défectueuses et non adhérentes. Veiller à obtenir des bords et arêtes franches. Brosser et nettoyer soigneusement le support. Humidifier le support à refus, il ne doit pas subsister de film d'eau au moment de l'application.

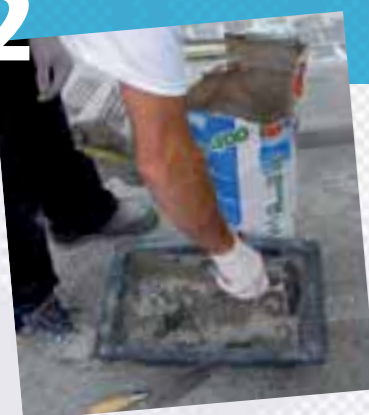
2

Préparation du produit

Gâcher **Planitop 400** à consistance (environ 3,5 L/sac 25 kg) avec un malaxeur électrique lent, ou avec une truelle. Etant donné la prise très rapide du produit, ne préparer que la quantité pouvant être appliquée dans un délai de 10 minutes à 20°C.

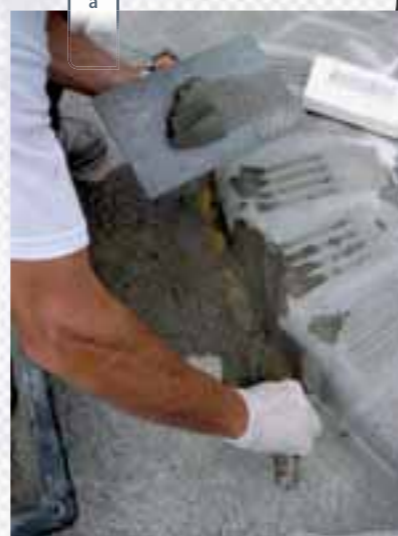
3

Mise en œuvre du produit

a) Bien serrer la première passe du produit sur le support. Procéder ensuite par couches successives selon l'épaisseur à réparer.

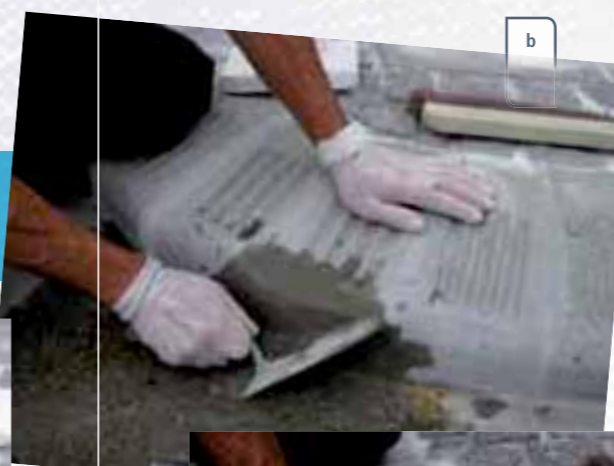
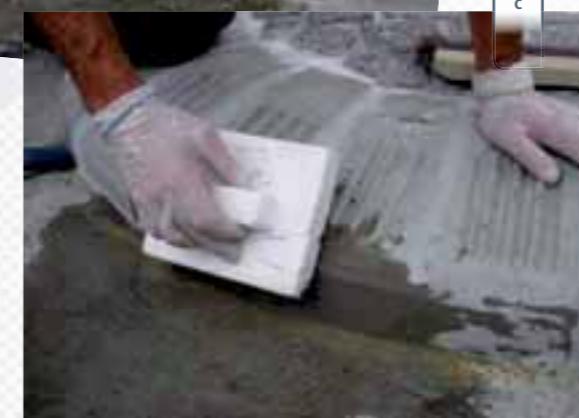
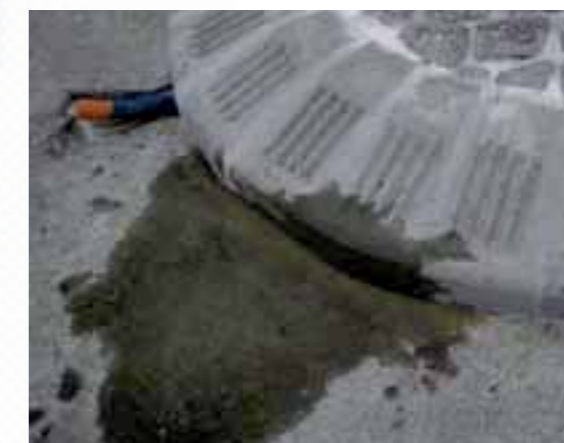
- b) Gratter le produit qui a commencé à durcir de façon à enlever l'excédent et obtenir la forme voulue.
c) Afin d'obtenir une finition lissée, talocher le produit à l'aide d'une taloche en plastique, polystyrène, d'une éponge humide ou bien finir à la lisseuse.

Par temps chaud, il convient de protéger la réparation de la dessiccation par recouvrement d'un film plastique ou de sacs mouillés, ou par pulvérisation du produit de cure **Mapecure E** ou **Mapecure S**.
