Restauro Barocco

IN SICILIA, UN INTERVENTO CONSERVATIVO EFFETTUATO CON PRODOTTI ALL'AVANGUARDIA SU UN PREGEVOLE ESEMPIO DI BAROCCO SICILIANO DETERIORATO DAL TEMPO E DAI TERREMOTI.

Chiesa della SS. Annunziata, Ispica (RG)

Intervento: recupero, consolidamento strutturale e impermeabilizzazione delle strutture murarie di quattro cupolette

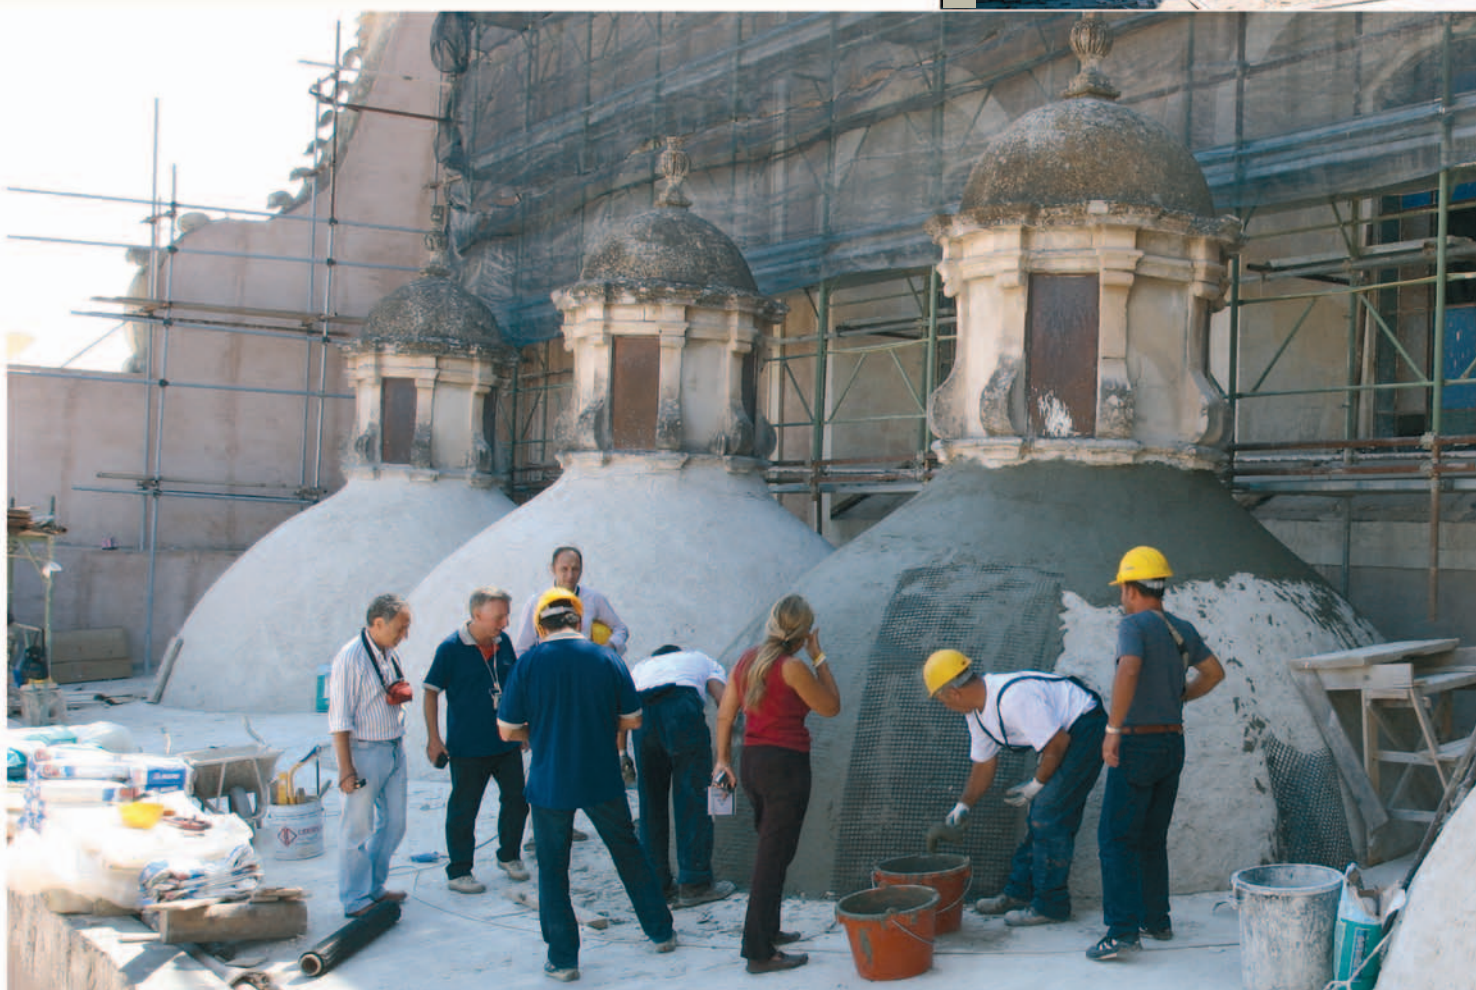
Foto 1.
Esterno della Chiesa della Santissima Annunziata.
Nella foto grande si notano le cupolette laterali oggetto dell'intervento di restauro.

Nello specifico, i prodotti Mapei sono stati utilizzati per il recupero, il consolidamento strutturale e la successiva impermeabilizzazione delle quattro cupolette poste sulla navata destra.

Le cupolette, decorate internamente in stile rococò e realizzate in pietrame informe e malta di calce, sono sormontate da lanternini.

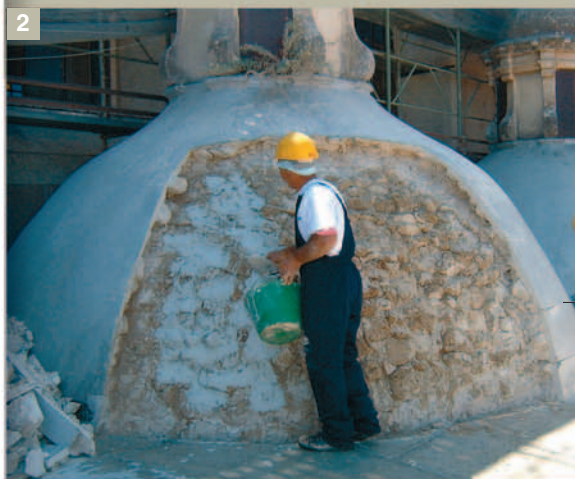
Foto 2.
Dopo la rimozione del vecchio intonaco è stato applicato Mape-Antique Rinzaffo e, successivamente, Mape-Antique MC.

L'intervento è iniziato con la rimozione totale dell'intonaco dalla superficie dei cupolini; l'operazione di recupero è poi continuata intervenendo sull'estradosso con l'applicazione di uno strato di circa 5 mm della malta premiscelata MAPE-ANTIQUE RINZAFFO*, un prodotto a base di calce ed ecopozzolana particolarmente indicato per il restauro di vecchi edifici realizzati in pietra, tufo e mattoni, soggetti all'attacco di cloruri e solfati.

Successivamente si è proceduto a rincocciare e regolarizzare la muratura applicando la malta premiscelata deumidificante MAPE-ANTIQUE MC* a base di calce ed ecopozzolana.

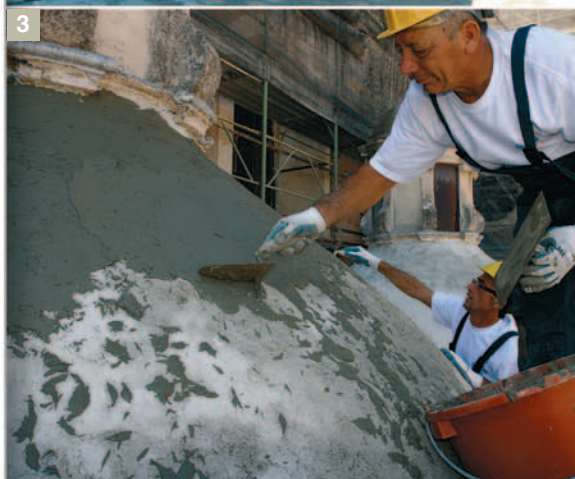
Foto 3.
Applicazione del primo strato di malta Planitop HDM sul supporto ripristinato.

Sulla superficie così preparata è stata applicata una prima mano, dello spessore di circa 4 mm, di PLANITOP HDM*, una malta bicomponente fibrorinforzata ad elevata duttilità, studiata appositamente per paramenti murari in pietra, mattoni e tufo. Impiegata, come in questo particolare intervento, in abbinamento con la rete in fibra di vetro MAPEGRID G 220* costituisce un rinforzo strutturale armato ideale per supporti in muratura.

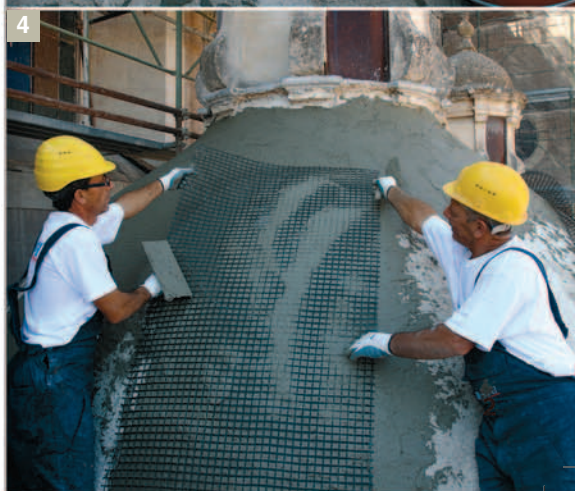
Foto 4.
Posizionamento della rete Mapegrid G220 sul primo strato di Planitop HDM.

Terminata la stesura di PLANITOP HDM*, sul prodotto ancora fresco è stata quindi posata la rete in fibra di vetro MAPEGRID G220*, comprimendola delicatamente così da farla aderire alla perfezione alla malta.

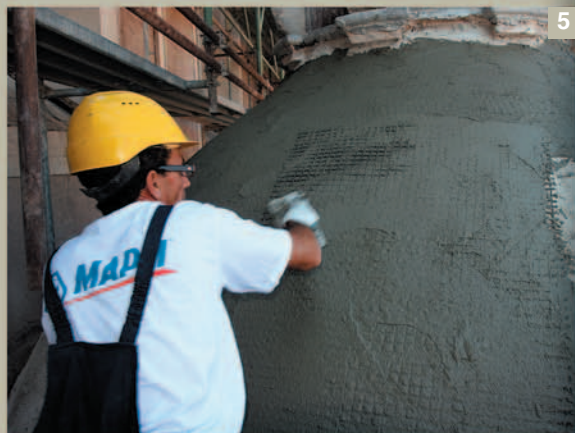
Foto 5.
Dopo la posa della rete Mapegrid G220 è stato steso un secondo strato di Planitop HDM.

MAPEGRID G220* è una speciale rete costituita da fibre di vetro apprettate che, grazie alla sua particolare tessitura, permette alla muratura così rinforzata un'elevata duttilità e una ripartizione delle sollecitazioni più uniforme. Successivamente è stato steso un secondo strato di circa 4 mm di PLANITOP HDM*, fino a ricoprire completa-

mente la rete.

Il materiale composito così ottenuto, in caso di movimento della struttura per azione sismica, è in grado di distribuire gli sforzi sull'intera superficie degli elementi rinforzati con la rete, permettendo la formazione di fessure diffuse.

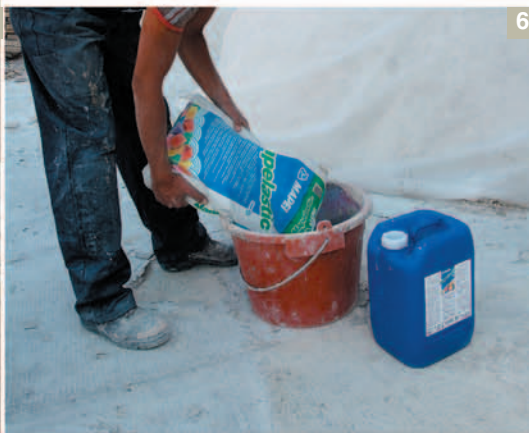
Foto 6.
Per l'impermeabilizzazione delle superfici è stata utilizzata la malta cementizia bicomponente elastica Mapelastic.

Dopo l'indurimento della malta, l'intera superficie è stata impermeabilizzata mediante l'applicazione di due mani di malta cementizia bicomponente MAPELASTIC* di colore chiaro.

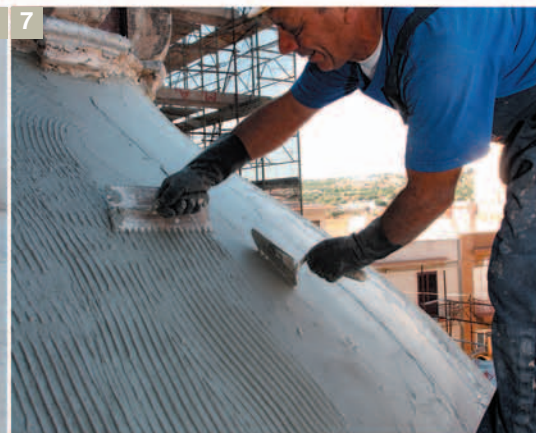
Foto 7.
Applicazione della malta Mapelastic al termine dell'intervento di recupero.
